解放街东、火车南站北、学林嘉园小区 南地块土壤污染状况调查报告

委托单位：山东中铭置业有限公司

编制单位：菏泽圆星环保科技有限公司

2021年01月

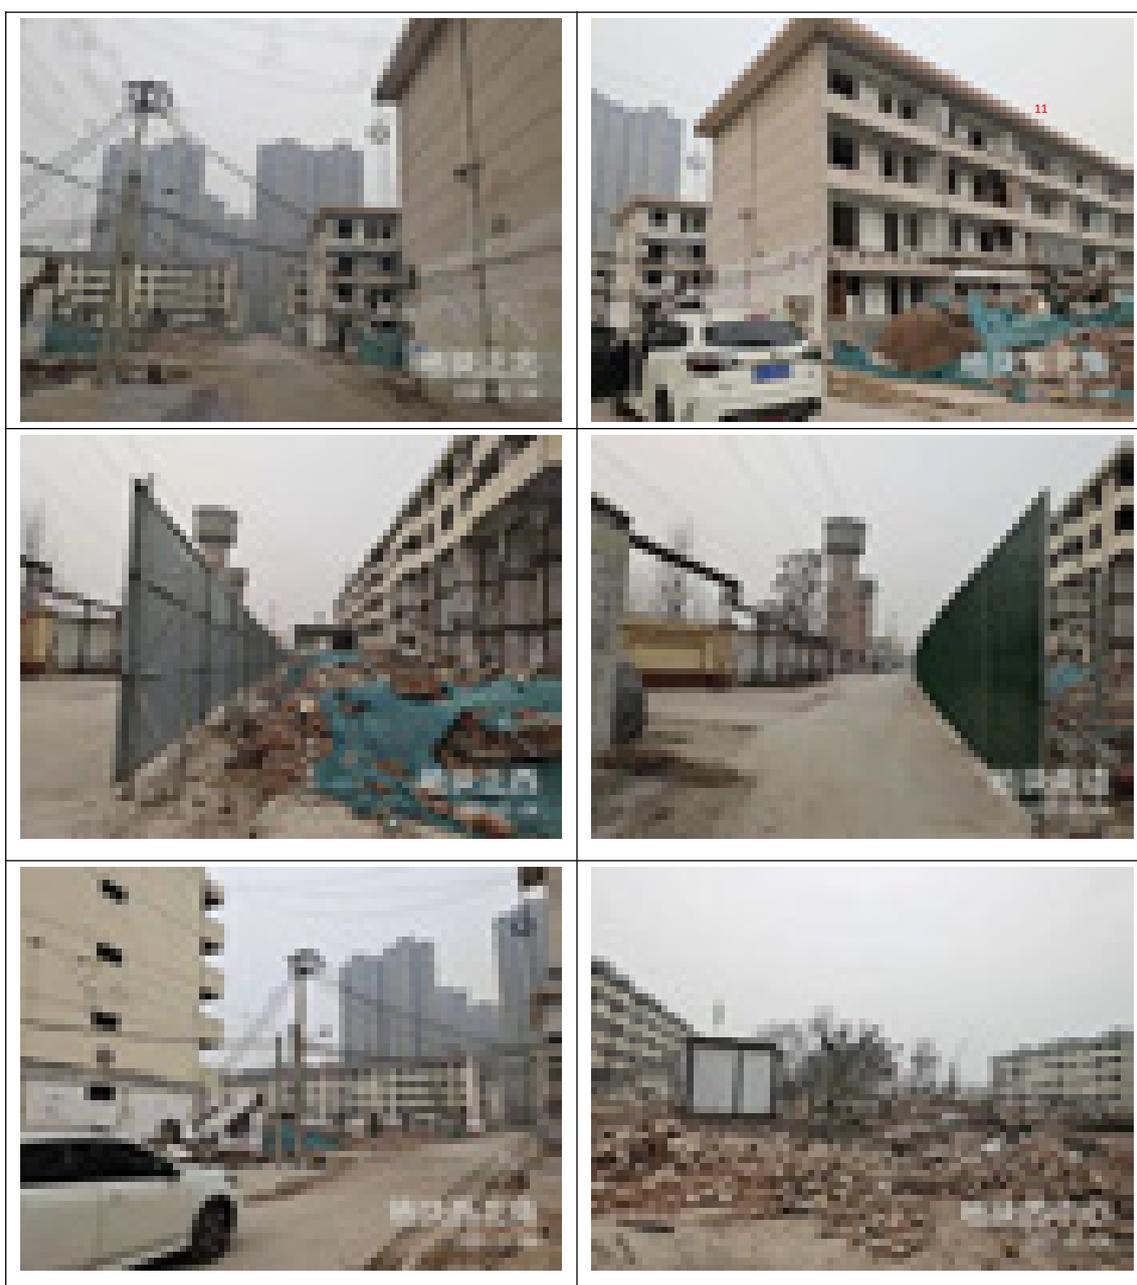
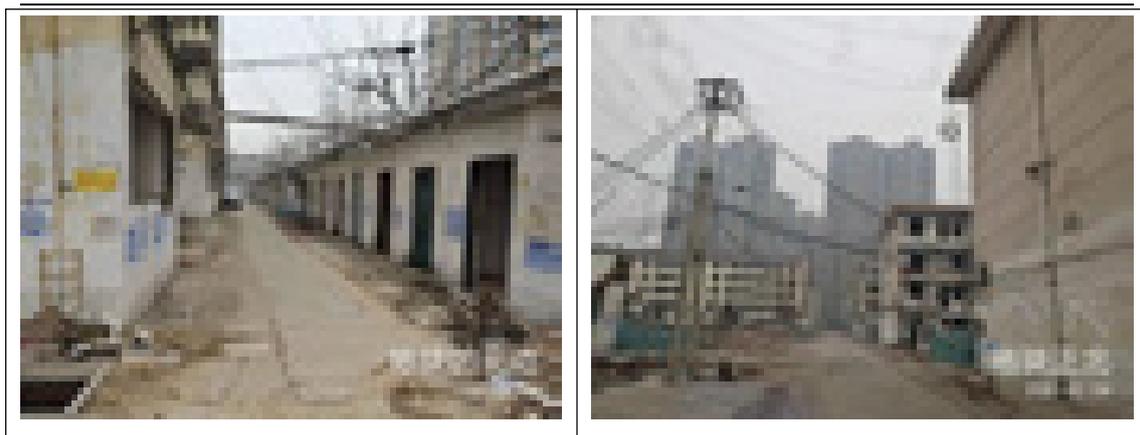
图 3.3-1 项目地块现状图

本次调查地块为解放街东、火车南站北、学林嘉园小区南地块，项目地块位于菏泽市牡丹区南城办事处，主要为菏泽市牡丹区南城办事处居住用地，现地块上附着物主要是部分已拆和待拆的楼房。项目地块现状见图 3.3-1。

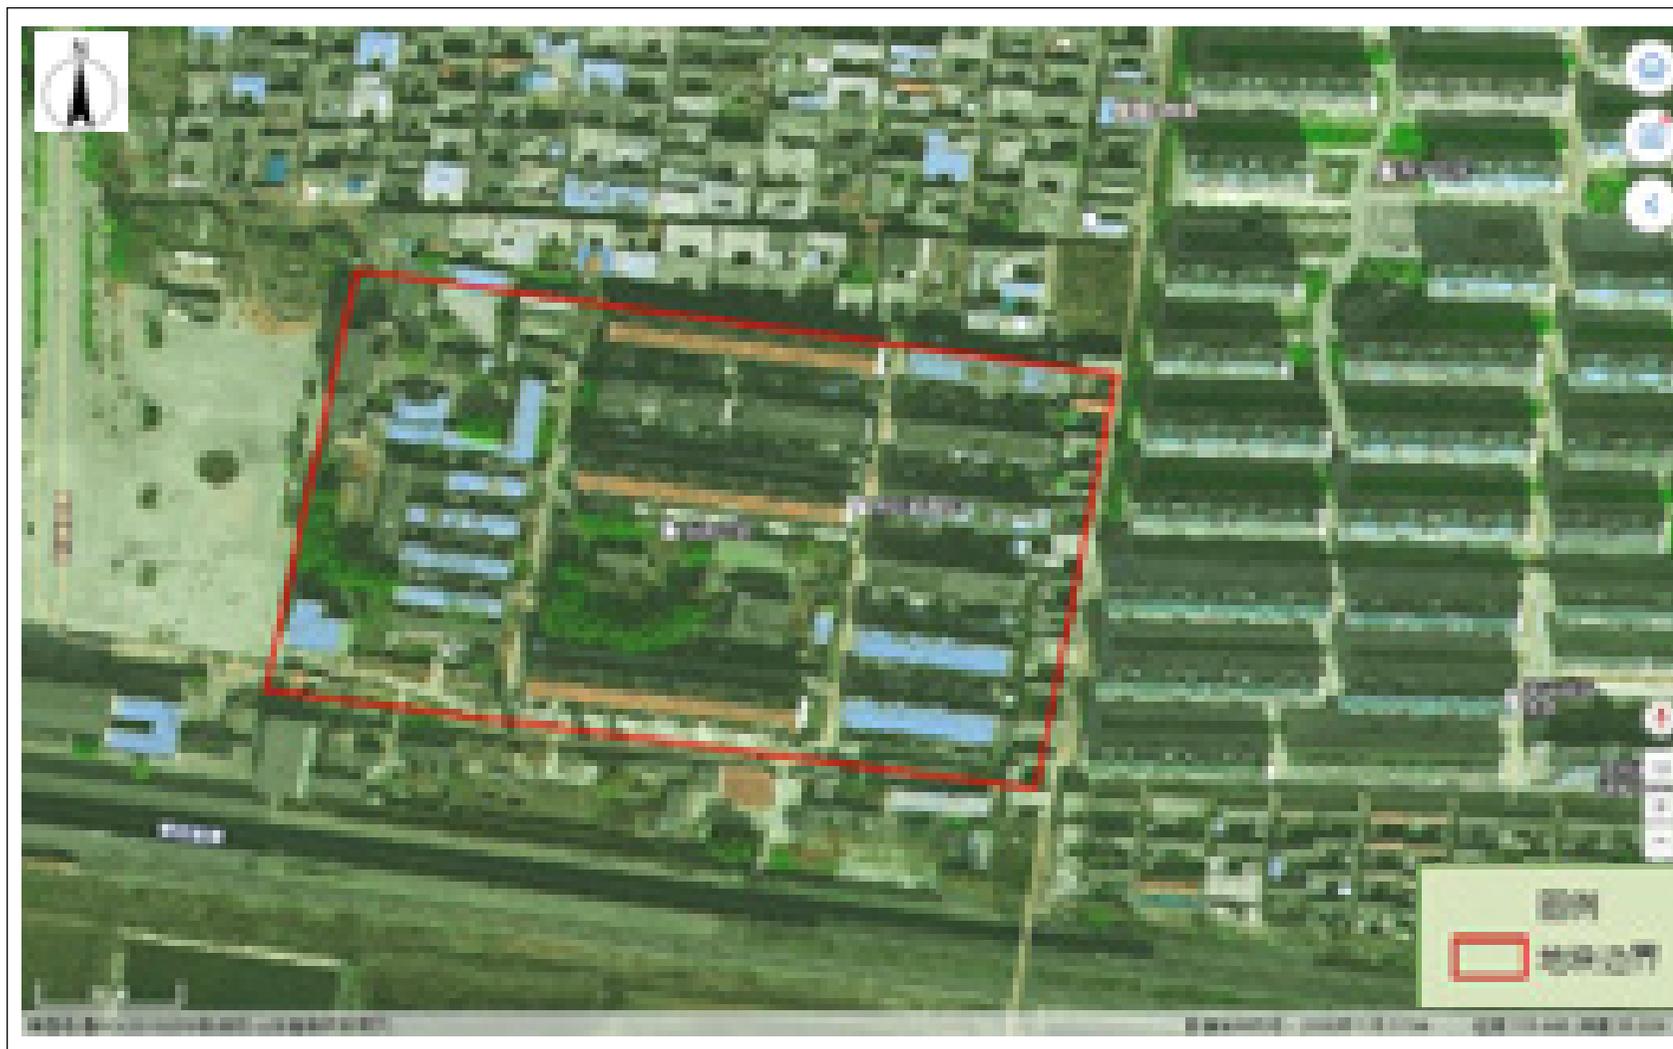
从 2008 年地块卫星地图中可见，地块范围内为铁路小区南站家属院。

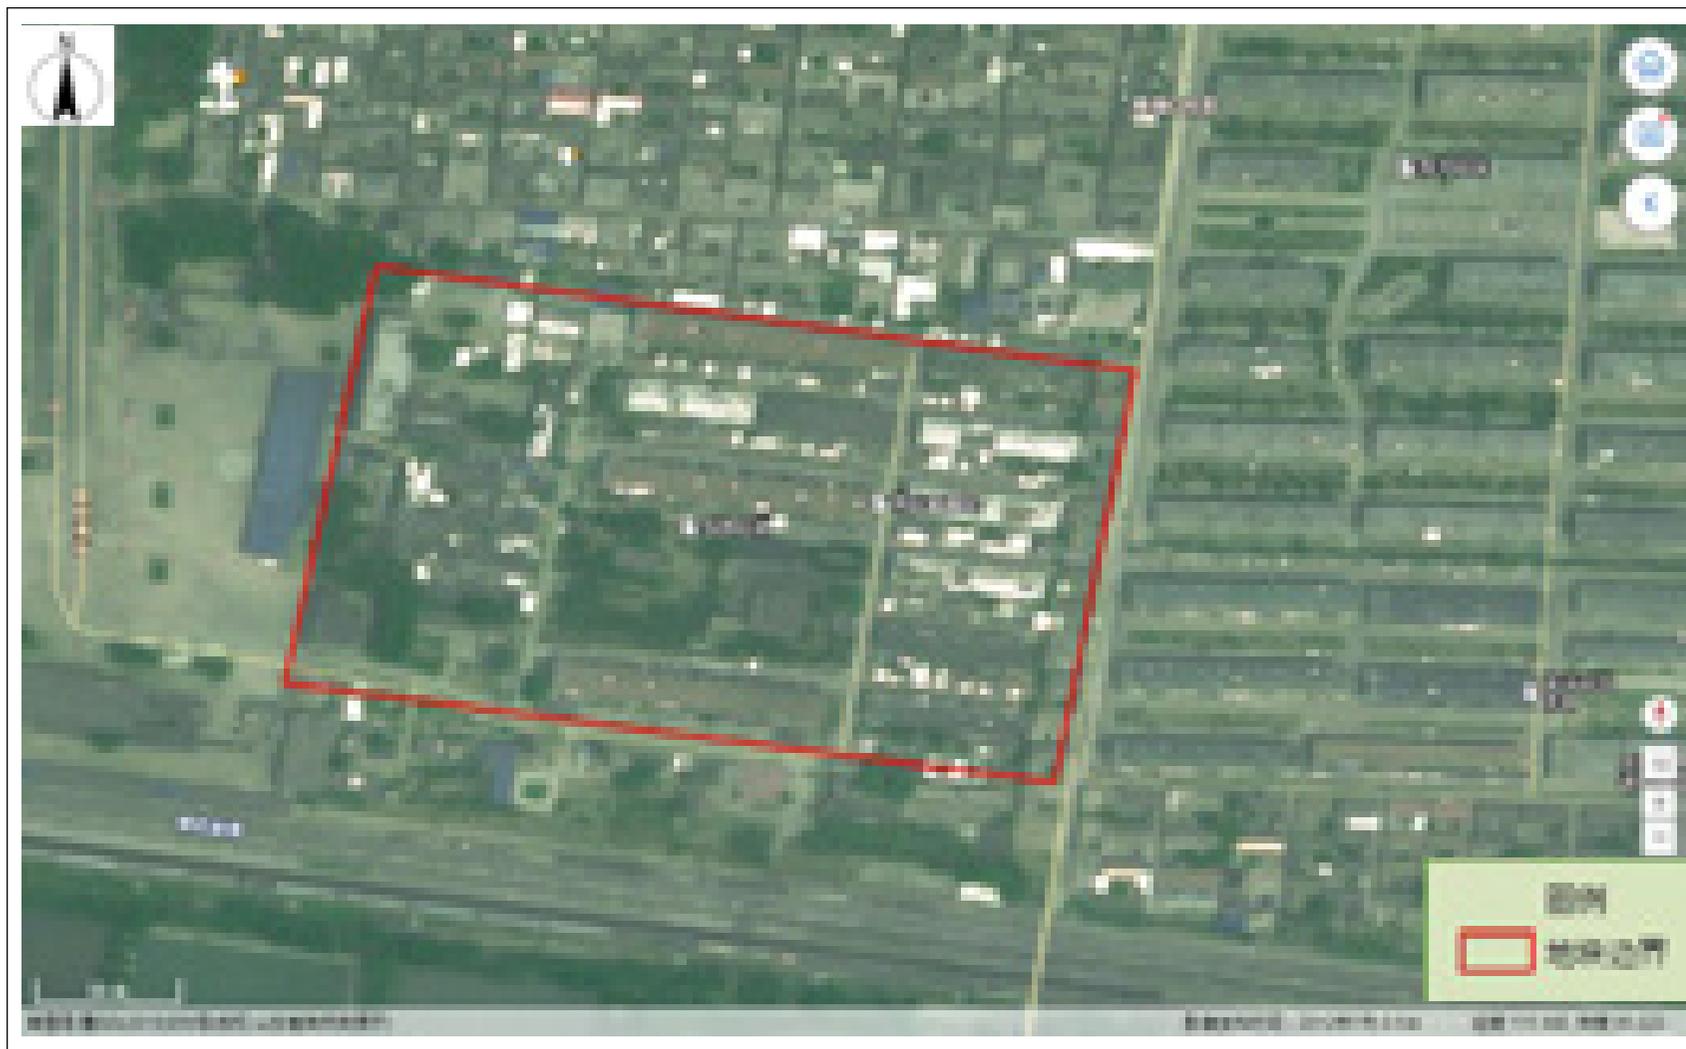
从 2012 年地块卫星地图中可见，相比 2008 年，地块内无明显变化。

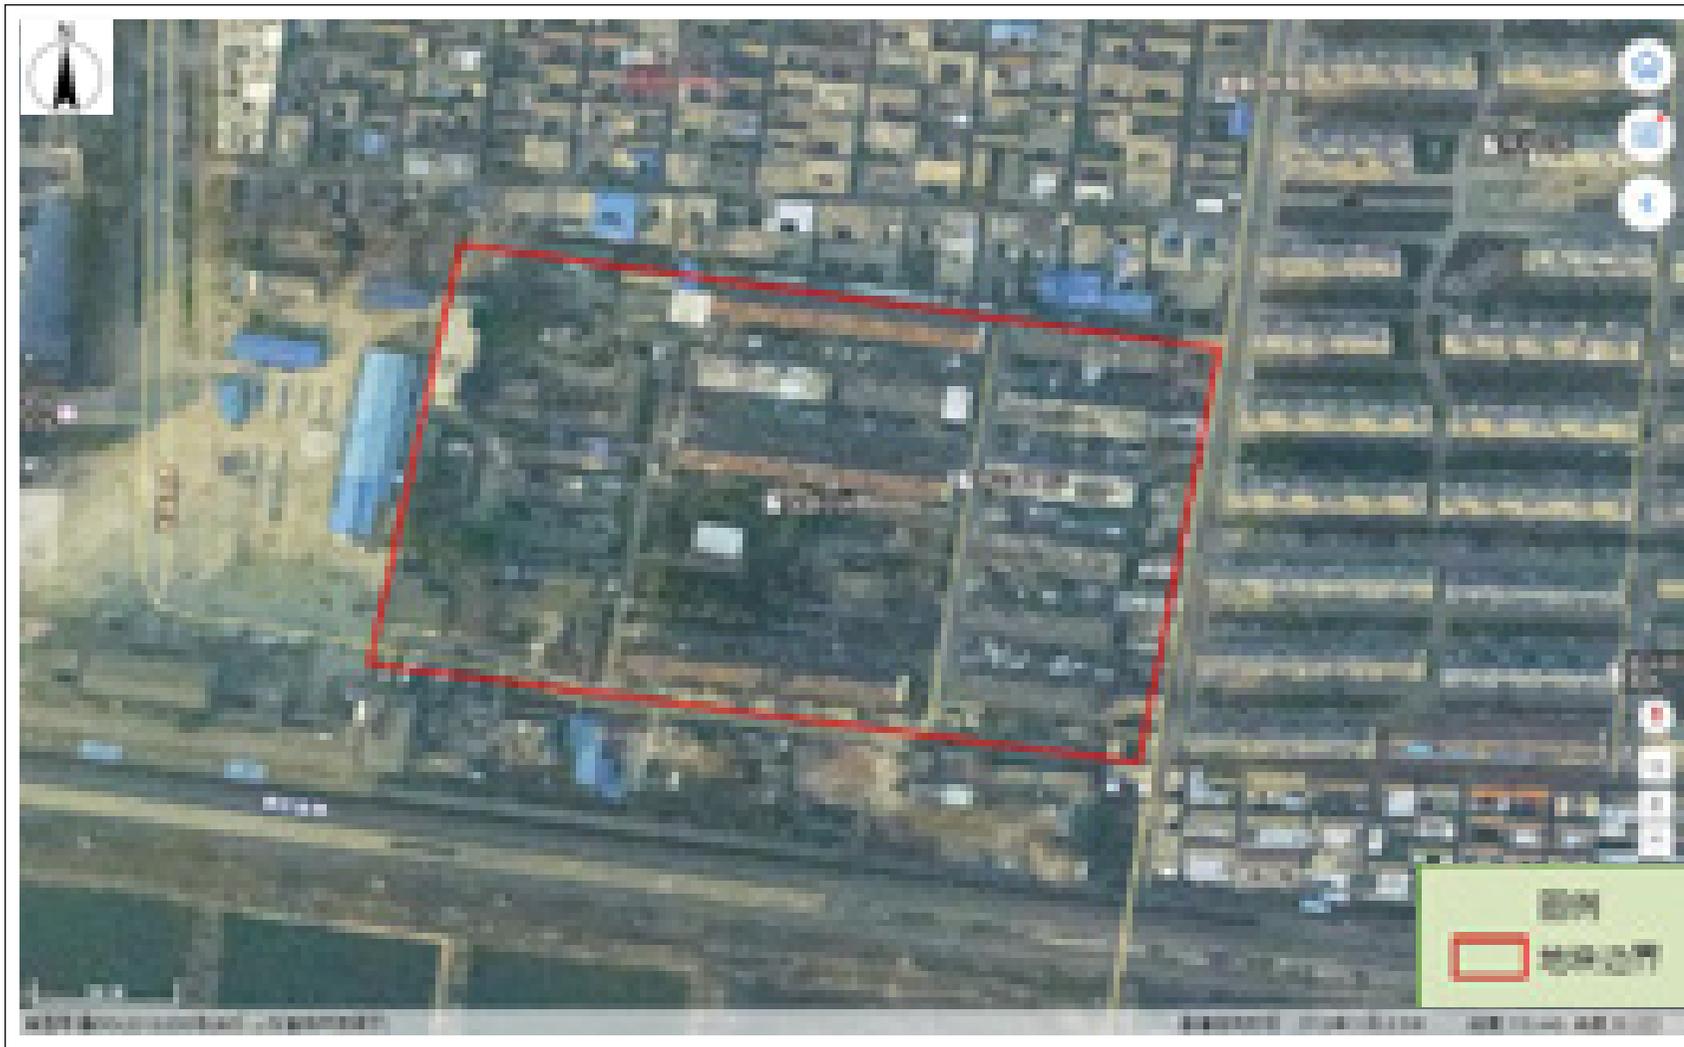
从 2013 年地块卫星地图中可见，相比 2012 年，项目地块无明显变化。

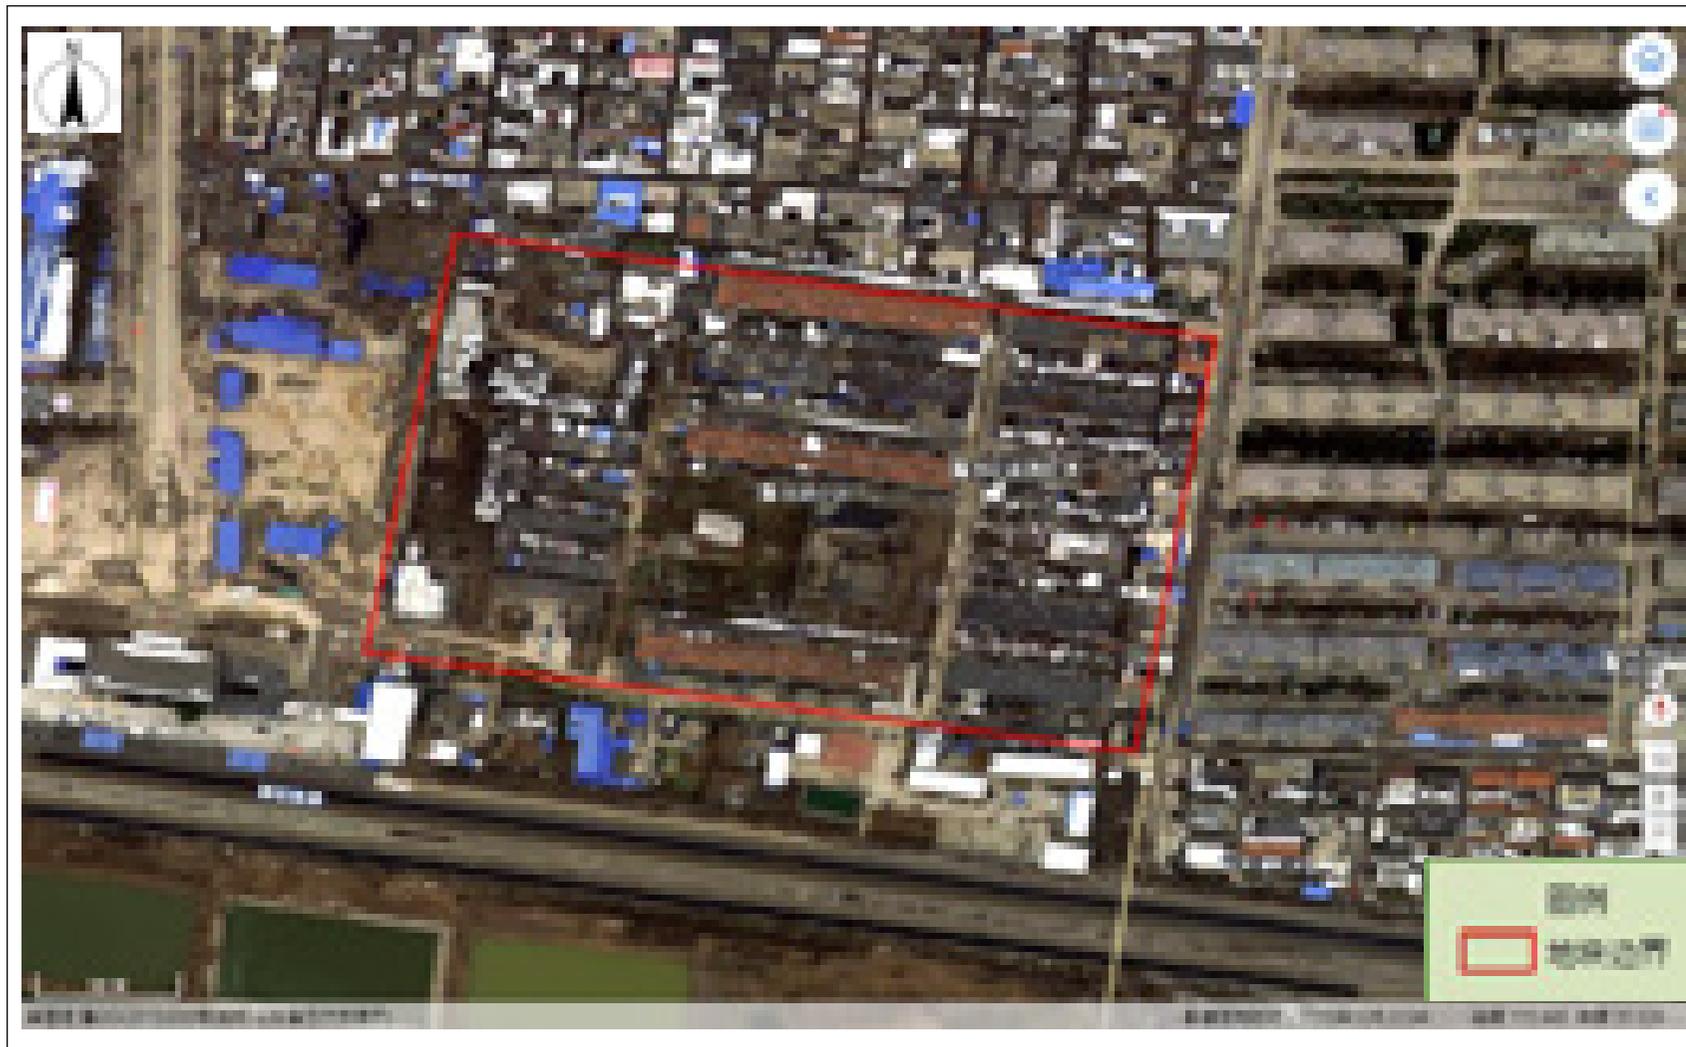
从 2015 年地块卫星地图中可见，相比 2013 年，地块范围内无明显变化。

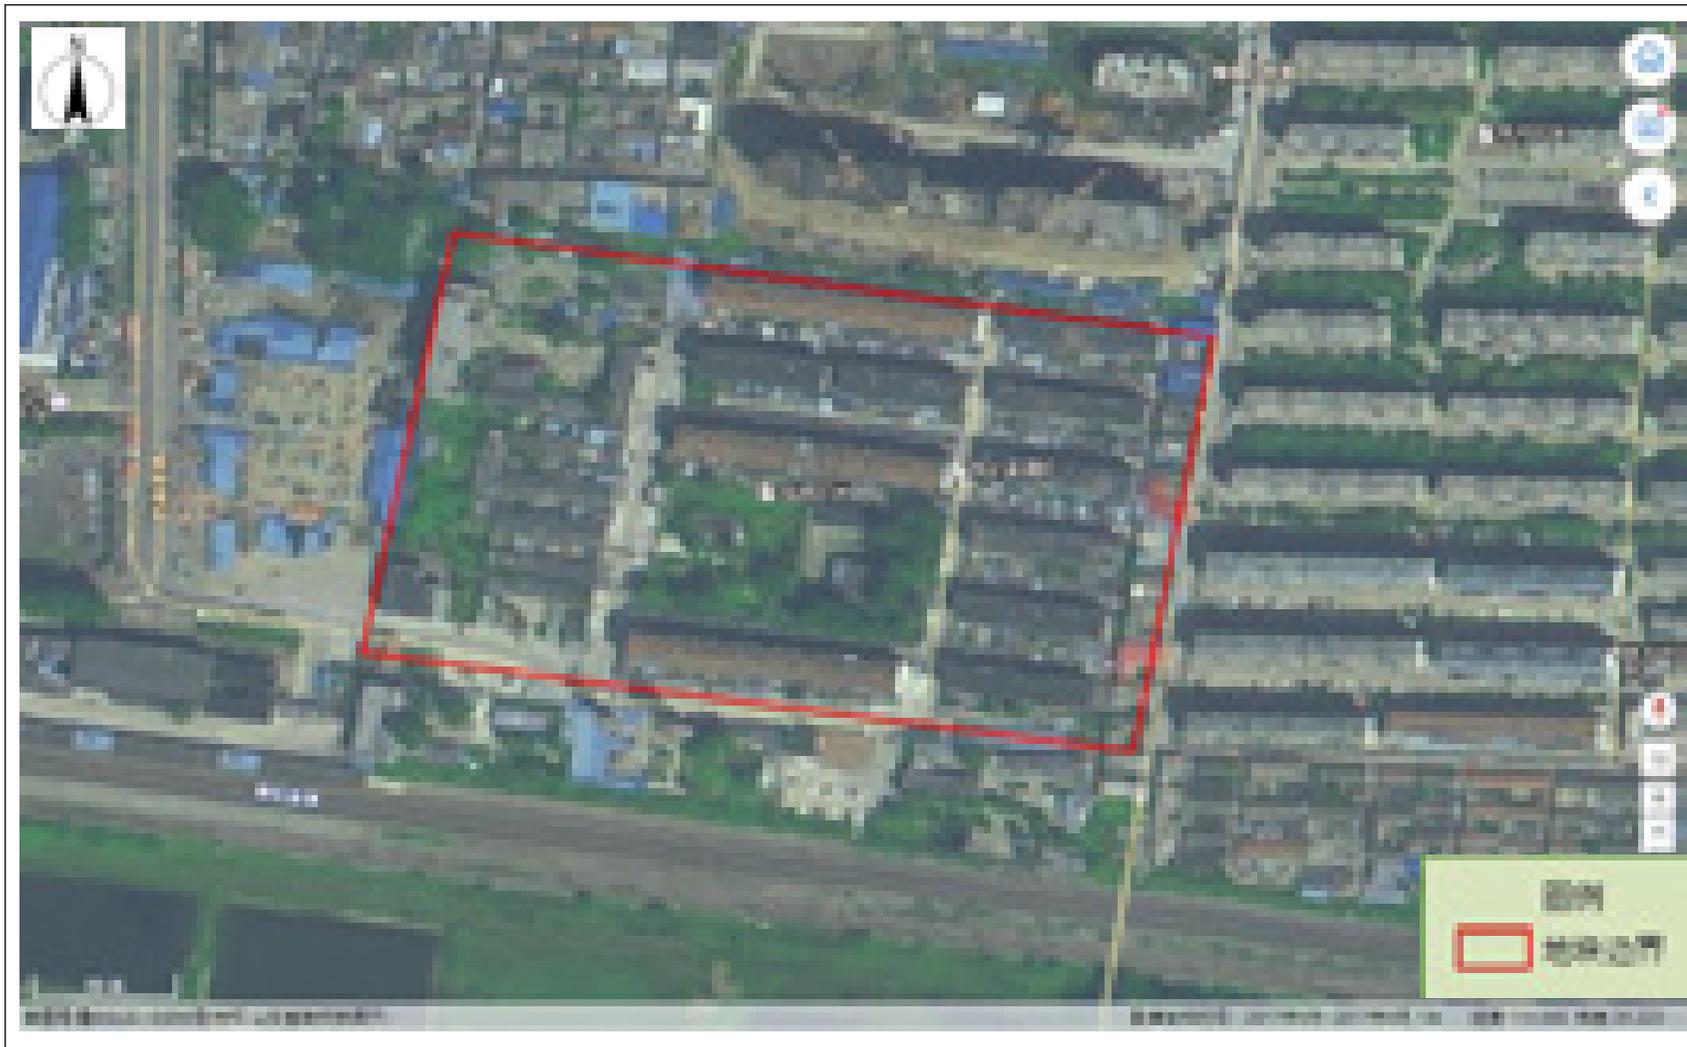
从 2017 年地块卫星地图中可见，相比 2015 年，地块范围内无明显变化。

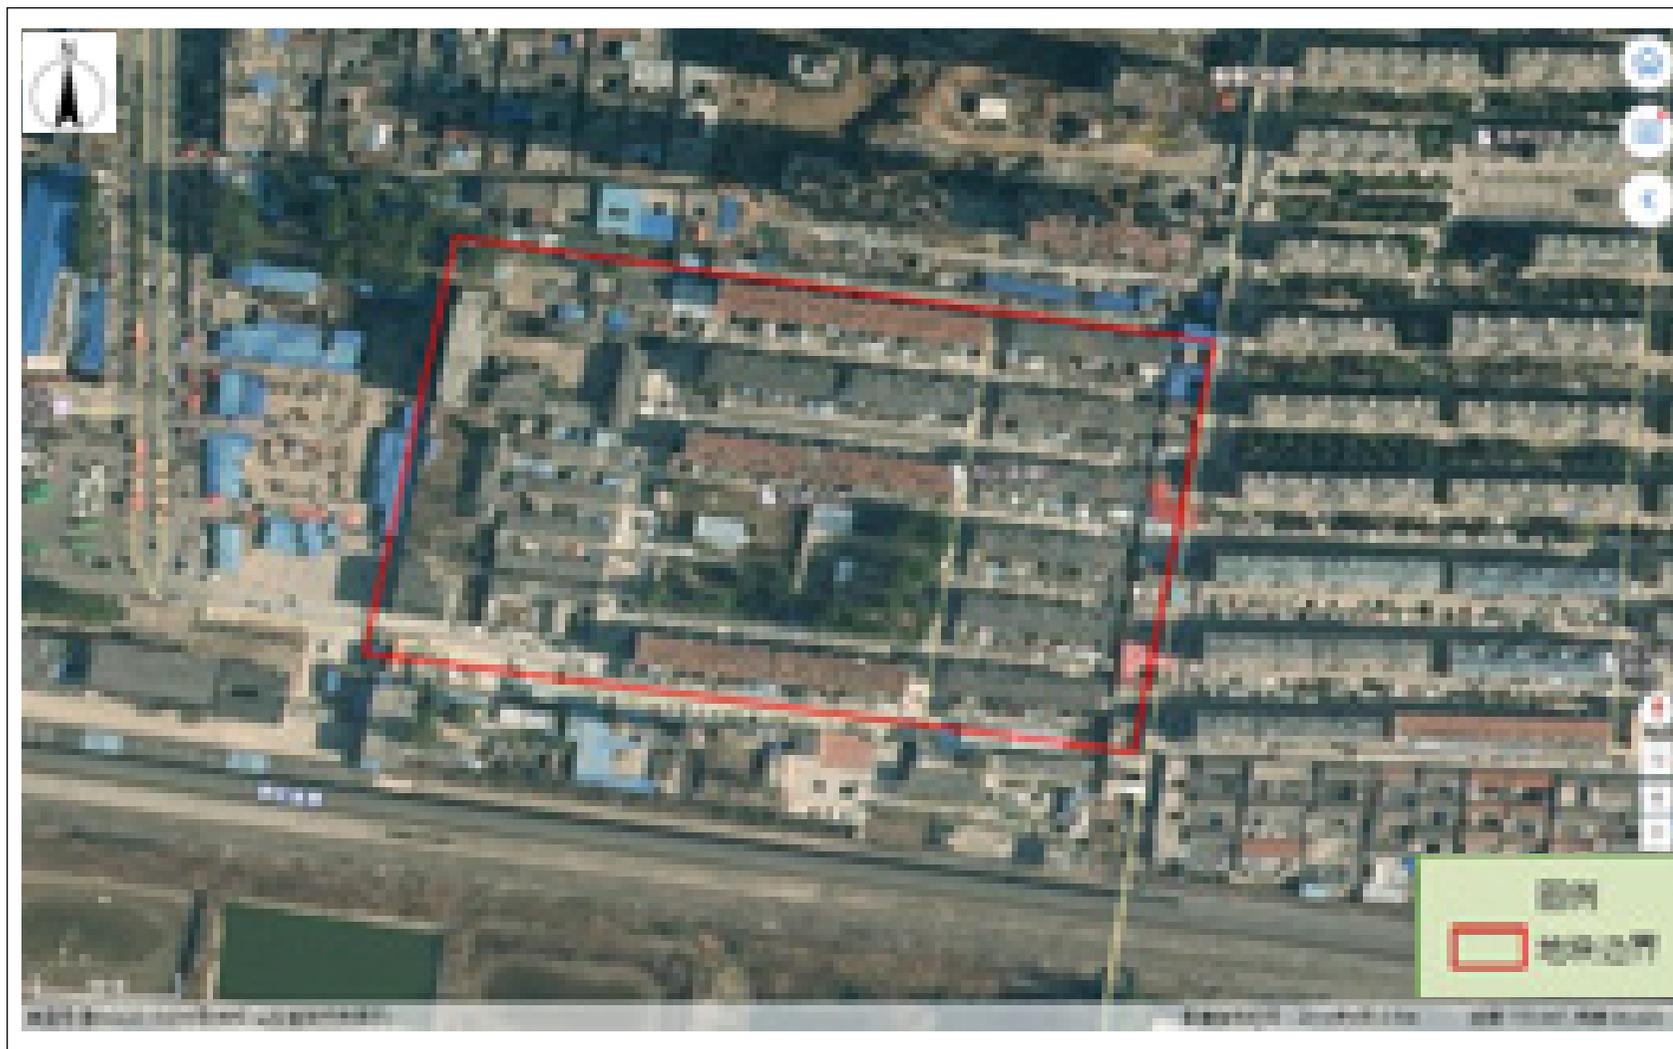
从 2018 年地块卫星地图中可见，相比 2017 年，地块内无明显变化。

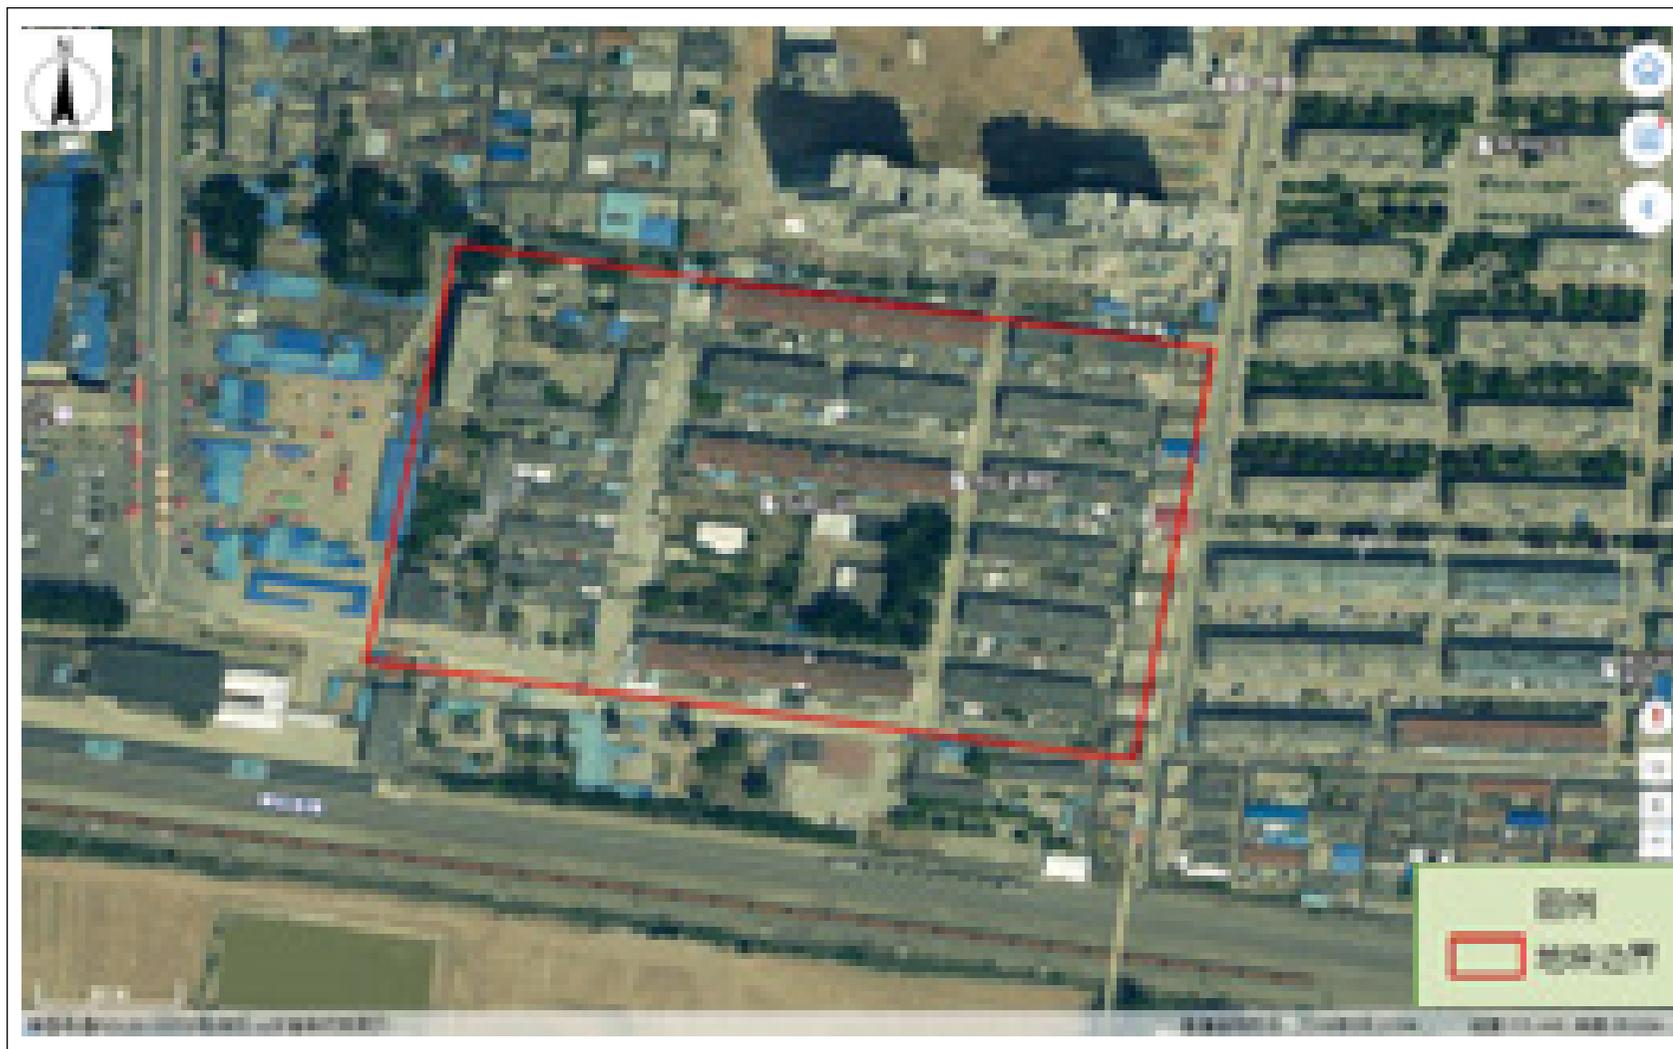
从 2019 年地块卫星地图中可见，相比 2017 年，地块范围内无明显变化。

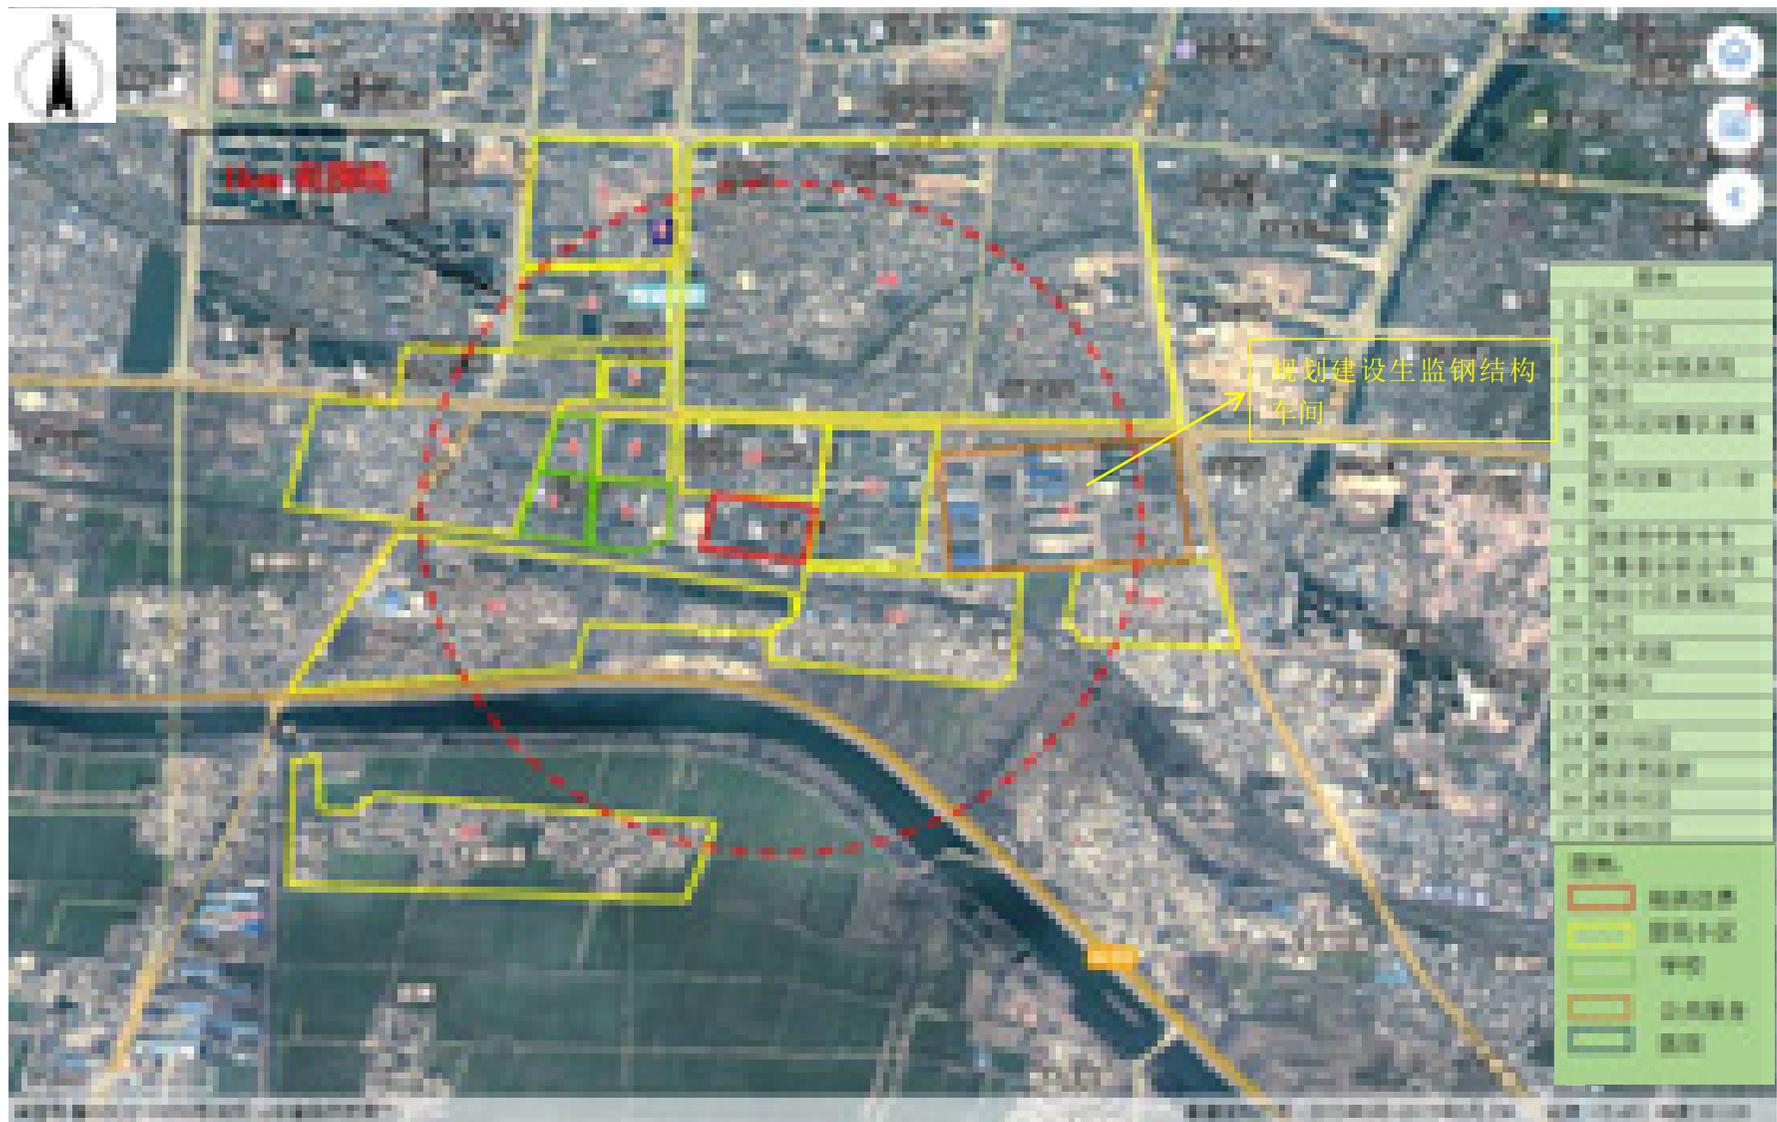
从 2015 年地块卫星地图中可见，相邻地块较 2013 年，地块东侧监狱内部规划建设盛钢结构车间；地块西北侧王街社区有少部分住户拆迁。其余无明显变化，见图 3.4-6 周边相邻地块 2015 年 3 月-5 月历史影像图。

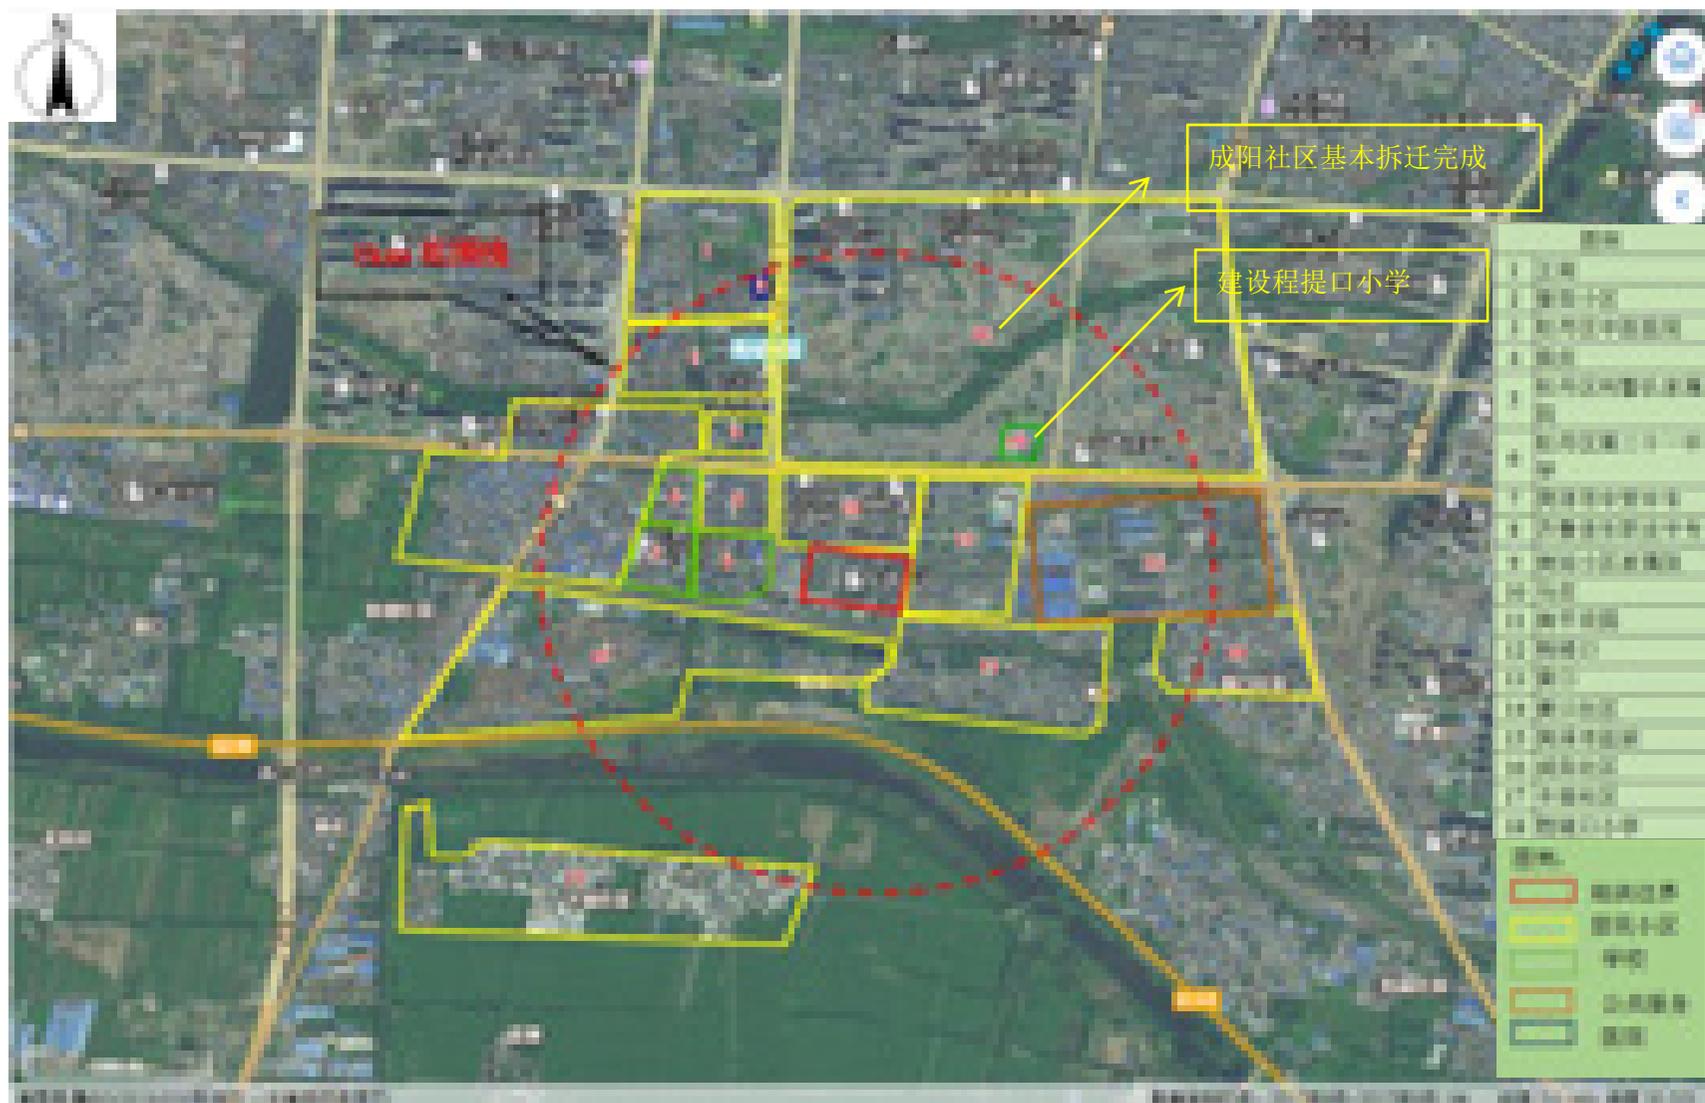
图 3.4-7 周边相邻地块 2017 年 9 月历史影像

从 2017 年地块卫星地图中可见，相邻地块较 2016 年，地块北侧成阳社区基本拆迁完毕，其余无明显变化，见图 3.4-7 周边相邻地块 2017 年 9 月历史影像。
