# 菏泽市福祿源公墓地块土壤 污染状况调查报告

委托单位：菏泽福祿源公墓管理有限公司

编制单位：菏泽国通环保科技有限公司

编制日期：2023 年 8 月

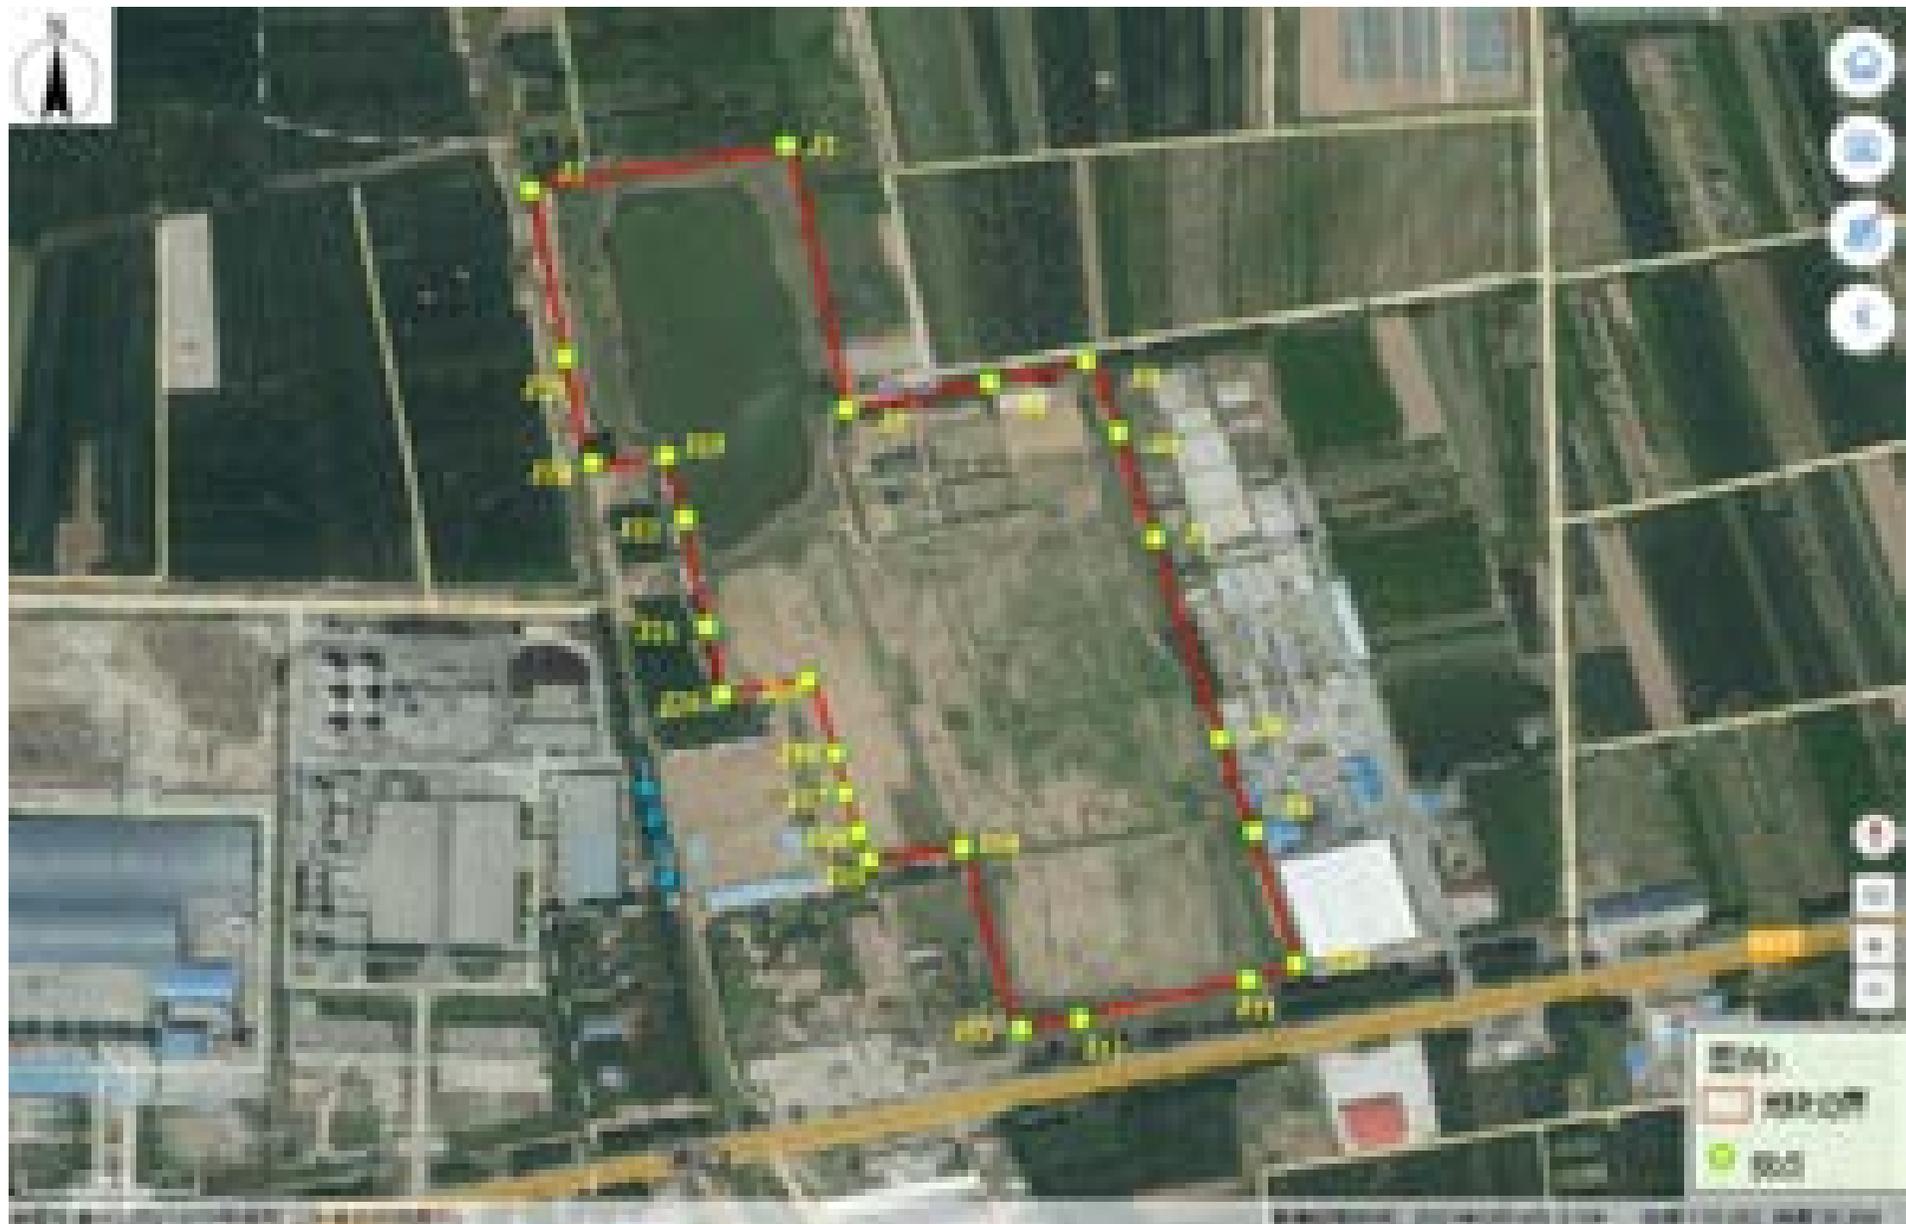
图 2.2-1 调查范围示意图

本次地块土壤污染状况调查的范围为菏泽市福禄源公墓地块，位于吕陵镇政府驻地西约1.5公里，346省道北侧，原吕陵镇王疙瘩废弃窑厂，联新村耕地以南、西总干渠以东、菏泽天泰新型建筑材料公司以西、黄河路以北，地块总占地面积 135630m<sup>2</sup>。本项目调查范围示意图见图 2.2-1，调查地块勘测定界图 见图2.2-2，拐点坐标一览表见表2.2-1，采用的坐标系为 2000 国家大地坐标系。

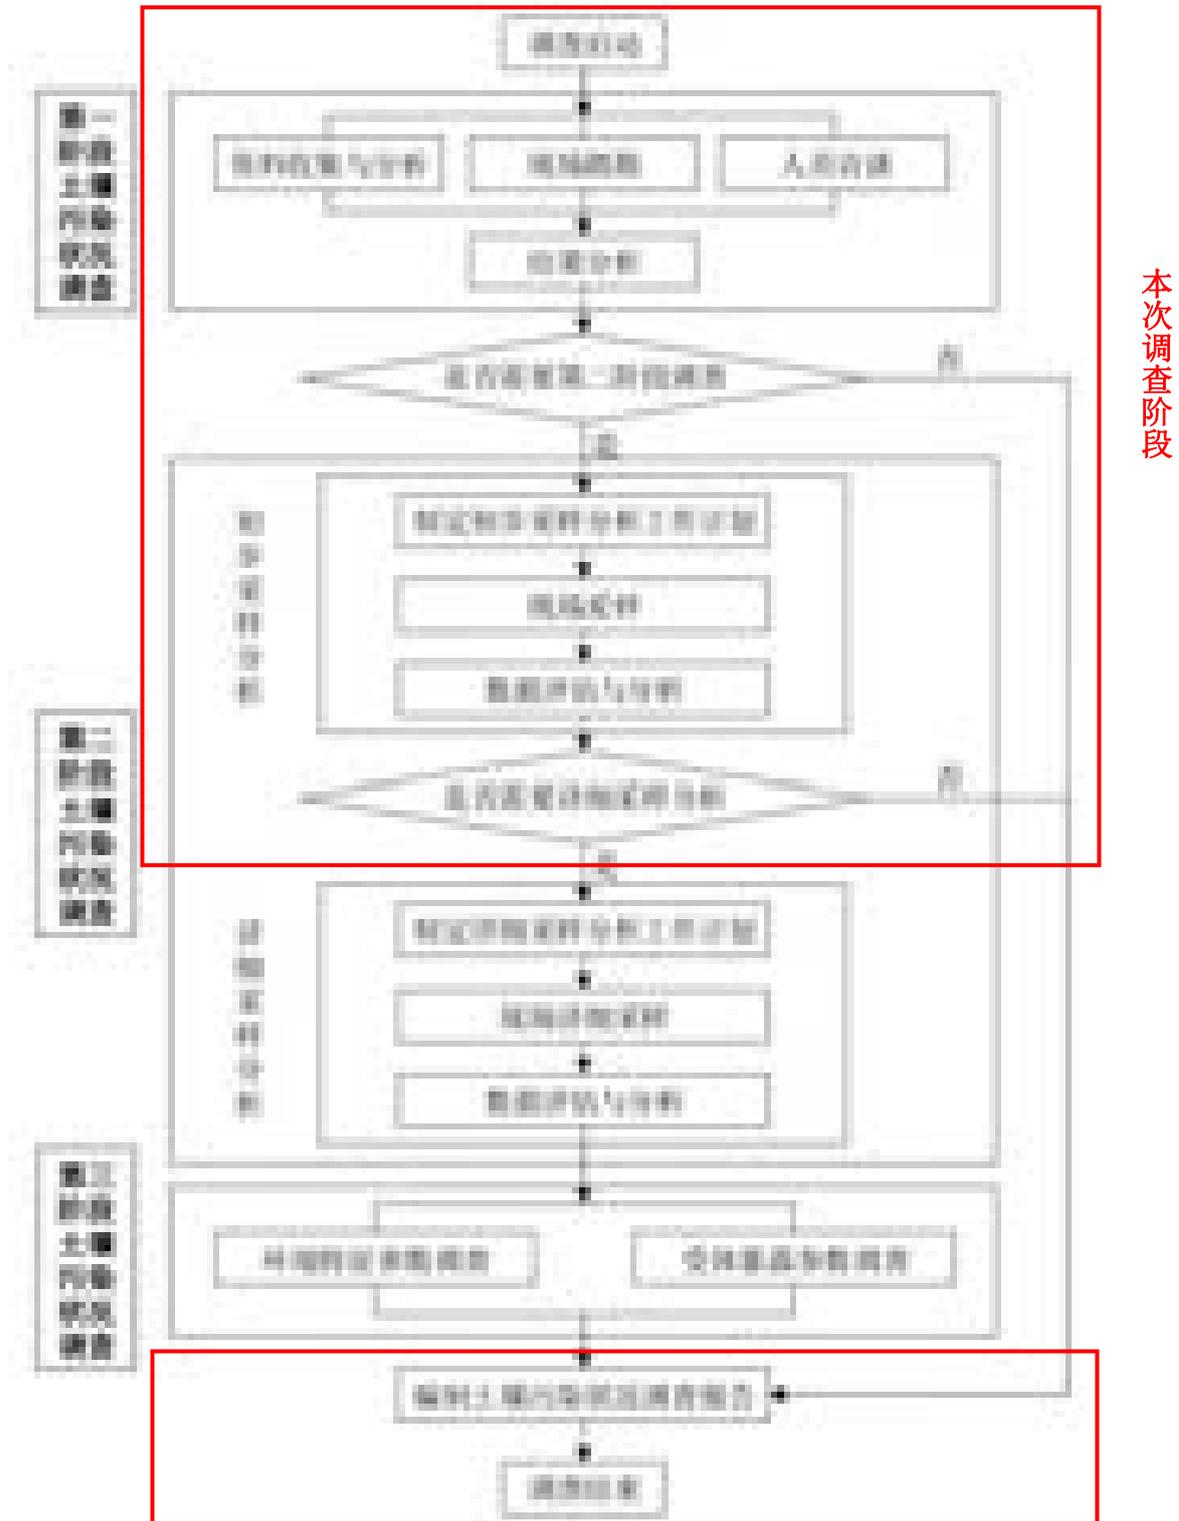
图 2.4-1 土壤污染状况调查和评估技术路线图

《建设用地土壤污染状况调查技术导则》(HJ 25.1-2019)中土壤污染状况调查的工作程序如图 2.4-1 所示,本次调查对地块进行第一阶段土壤污染状况调查和第二阶段土壤污染状况调查初步采样分析。

根据两个阶段的调查结果和样品检测数据，编制土壤污染状况调查报告。本次土壤污染状况调查的工作内容与程序如图2.4-1所示。

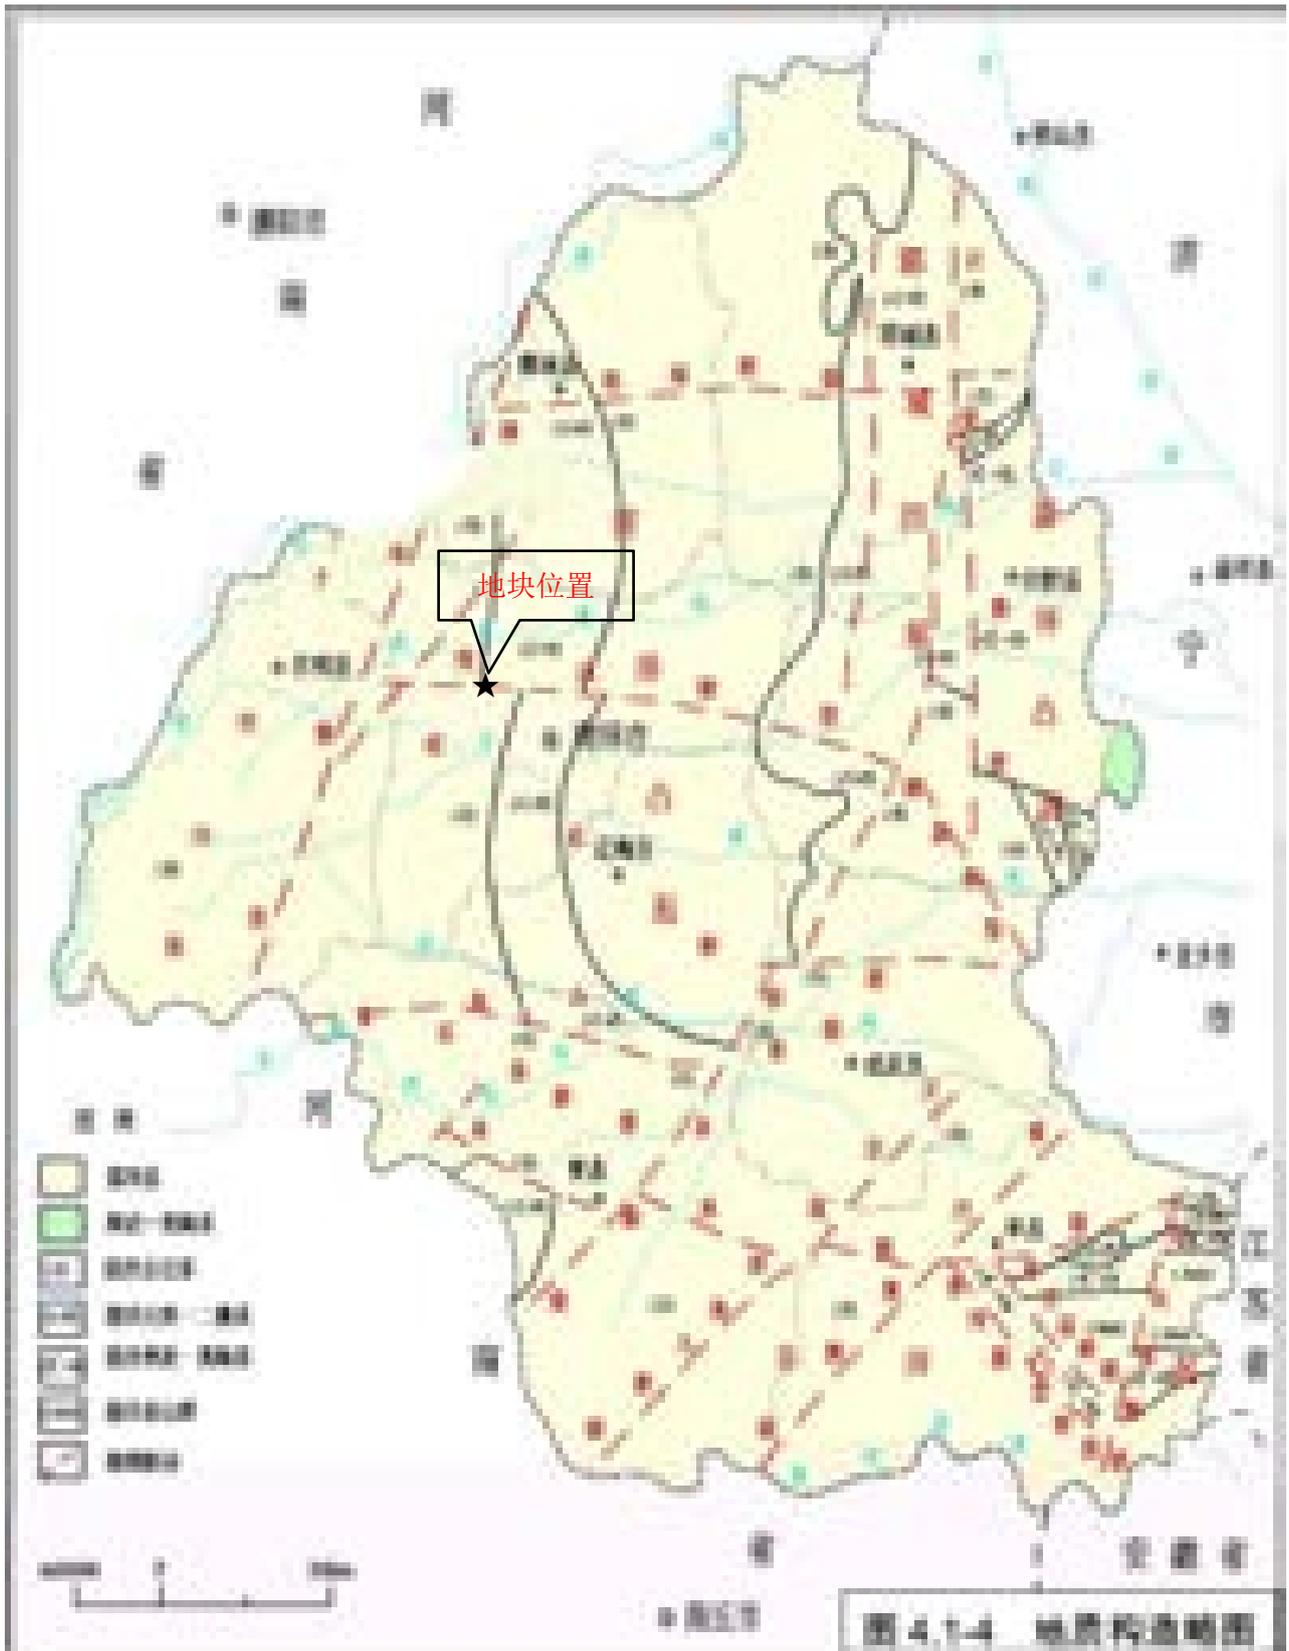
图 3.1-3 调查地块区域地质构造图

菏泽市地处华北地块之鲁西断块的鲁西南凹陷西南缘。西部以聊城——兰考大断裂为界与冀渤断块的临清凹陷相邻。南部以黄河隐伏断裂为界与皖豫断块为邻。四级构造单元自北向南为汶泗凹陷、菏泽凸起。区内以断裂构造为主，皆为隐伏断裂。方向以北东向、东西向为主。工程区活动断裂对全区虽有影响，但尚未见明显错断全新世地层的迹象，断层在地表露头也难以发现，表明活动断裂活动性深部强，浅部弱，因此不可能造成地基错位变形。

调查地块区域地质构造图见图 3.1-3。

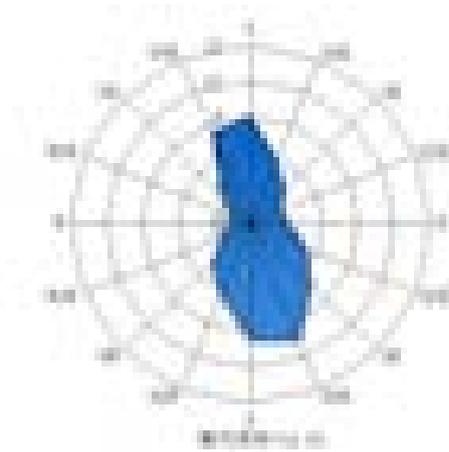
图3.1-5 菏泽市近20年风向玫瑰图

累年全年主导风向为SSE，相应的频率为10.42%；

累年冬季主导风向为N，相应的频率为11.07%。

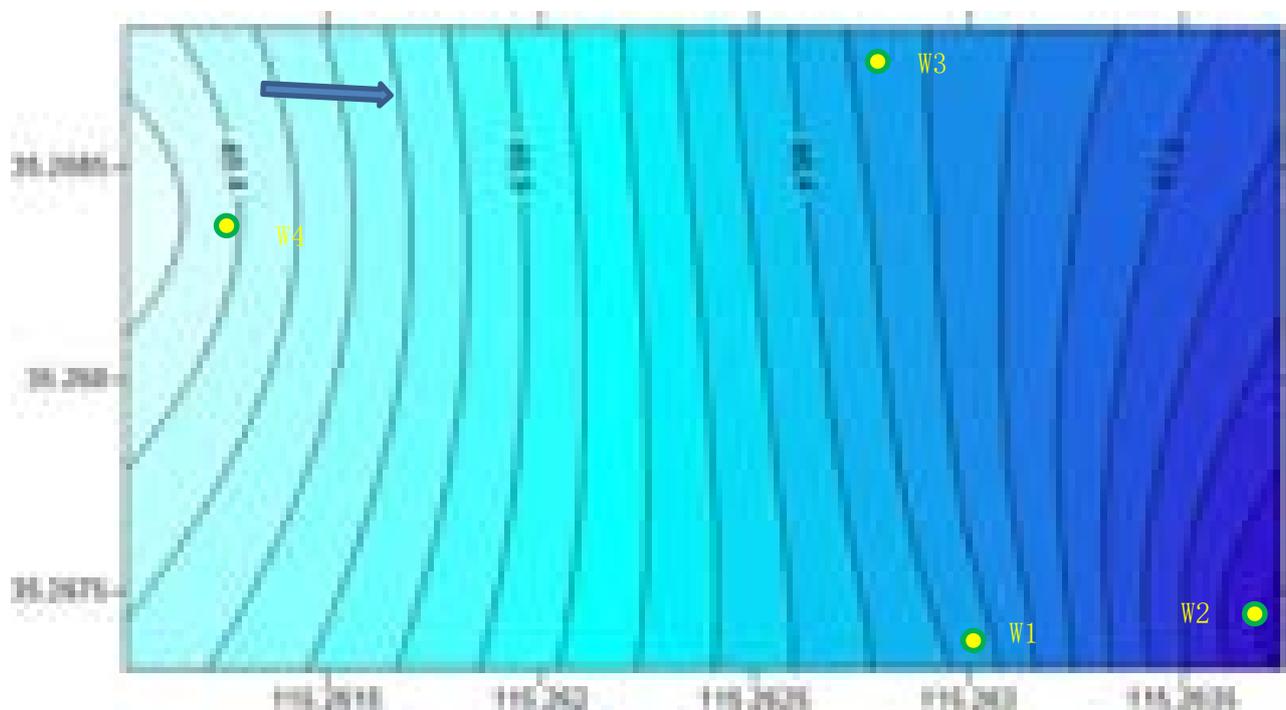
图 3.1-8 地块内地下水流向图

地块调查期间，钻孔内测量地下水静止水位埋深为3.7m。相应标高为47.601-49.437m，地下水监测井数据见下表3.1-1，地下水流向为自西向东偏南，与收集到的地下水流向资料基本一致。

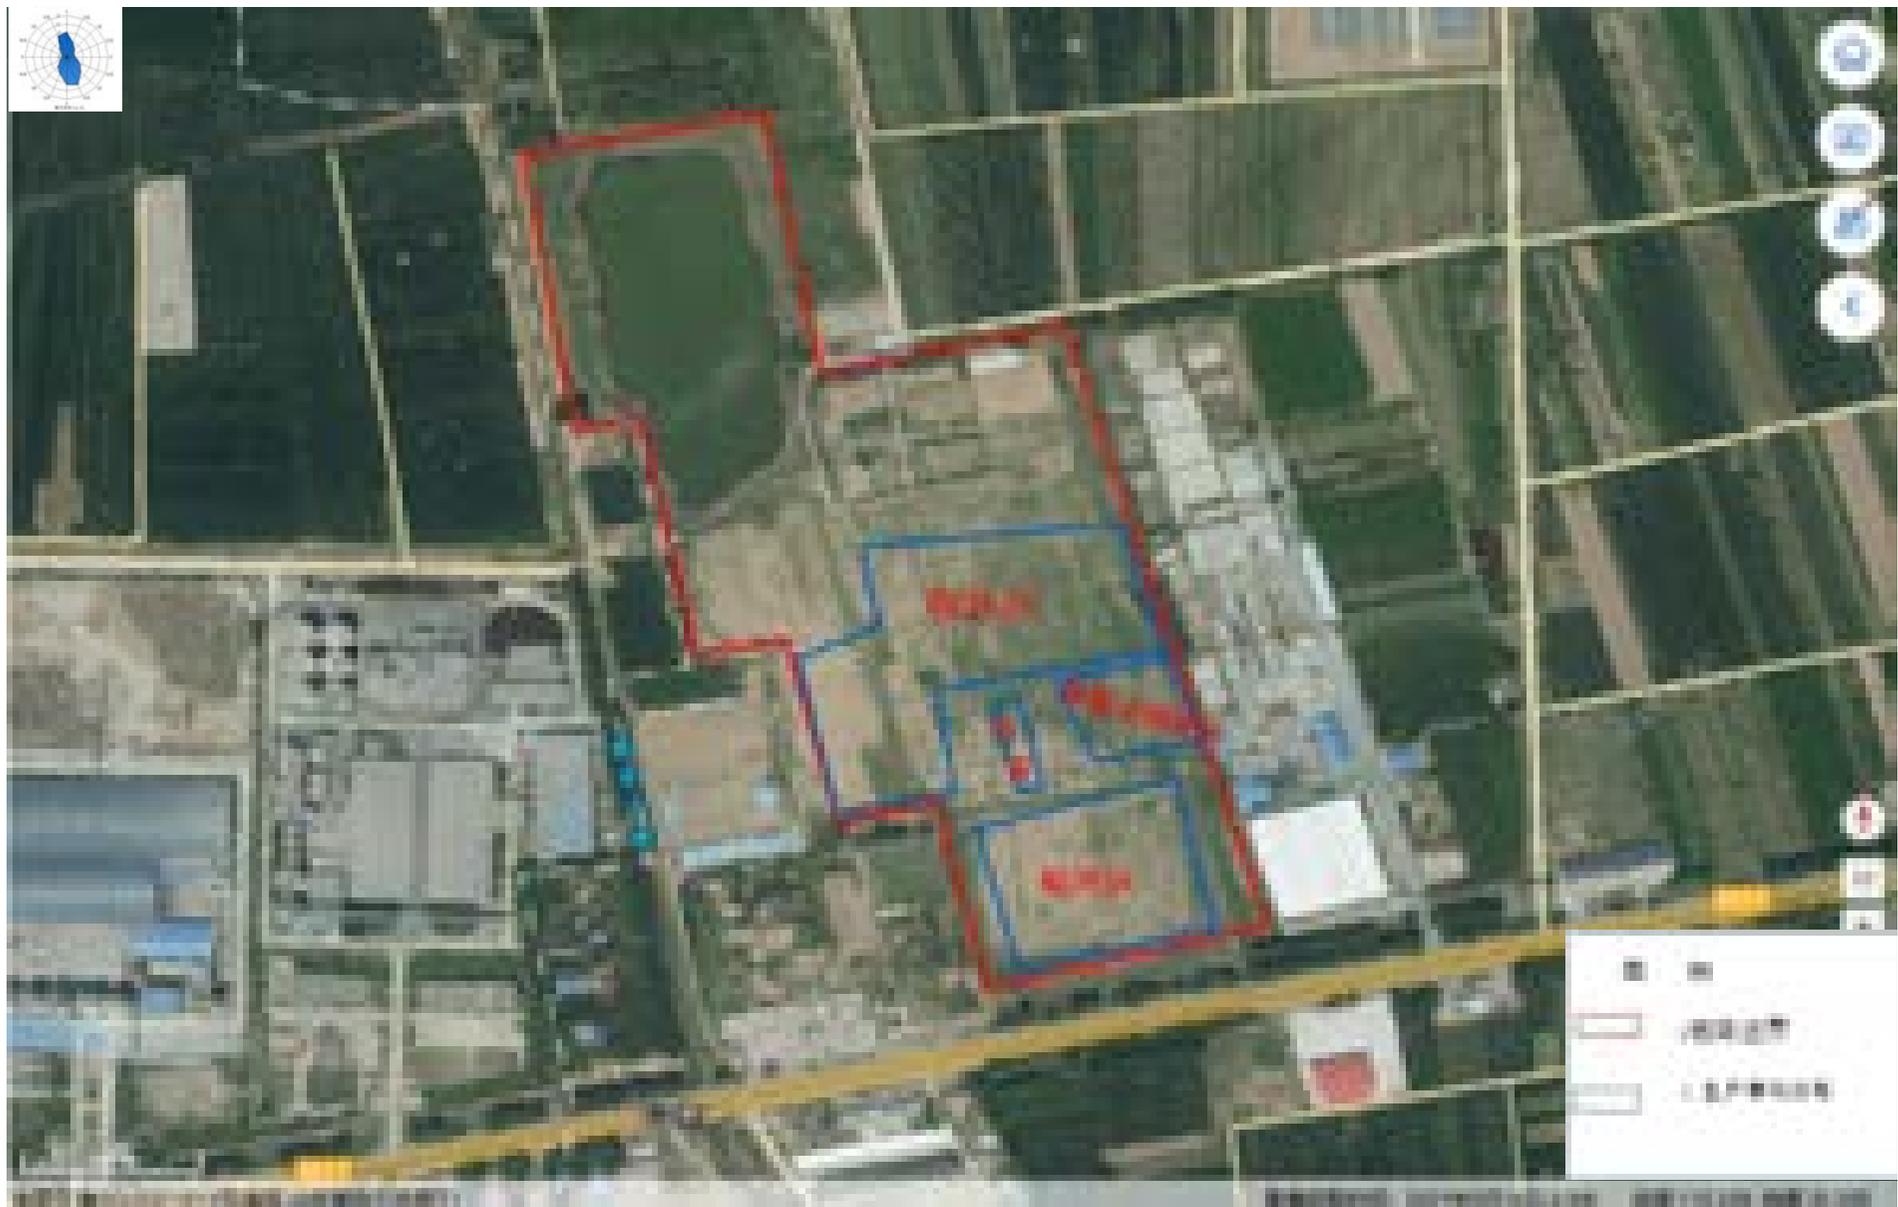
图3.3-1地块现状图

本次调查地块菏泽市高新技术产业开发区吕陵镇，吕陵镇政府驻地西约1.5公里，346省道北侧，原吕陵镇王疙瘩废弃窑厂，联新村耕地以南、西总干渠以东、菏泽天泰新型建筑材料公司以西、黄河路以北。本次调查地块面积为135630m<sup>2</sup>。通过现场调查，地块内整体为洼地，地块内大部分为荒地，全部长满杂草，地块西北角有一处坑塘，坑塘内有积水。地块现状图见图 3.3-1，地块内土地利用情况见表3.3-1，地块现状图见表3.3-2：

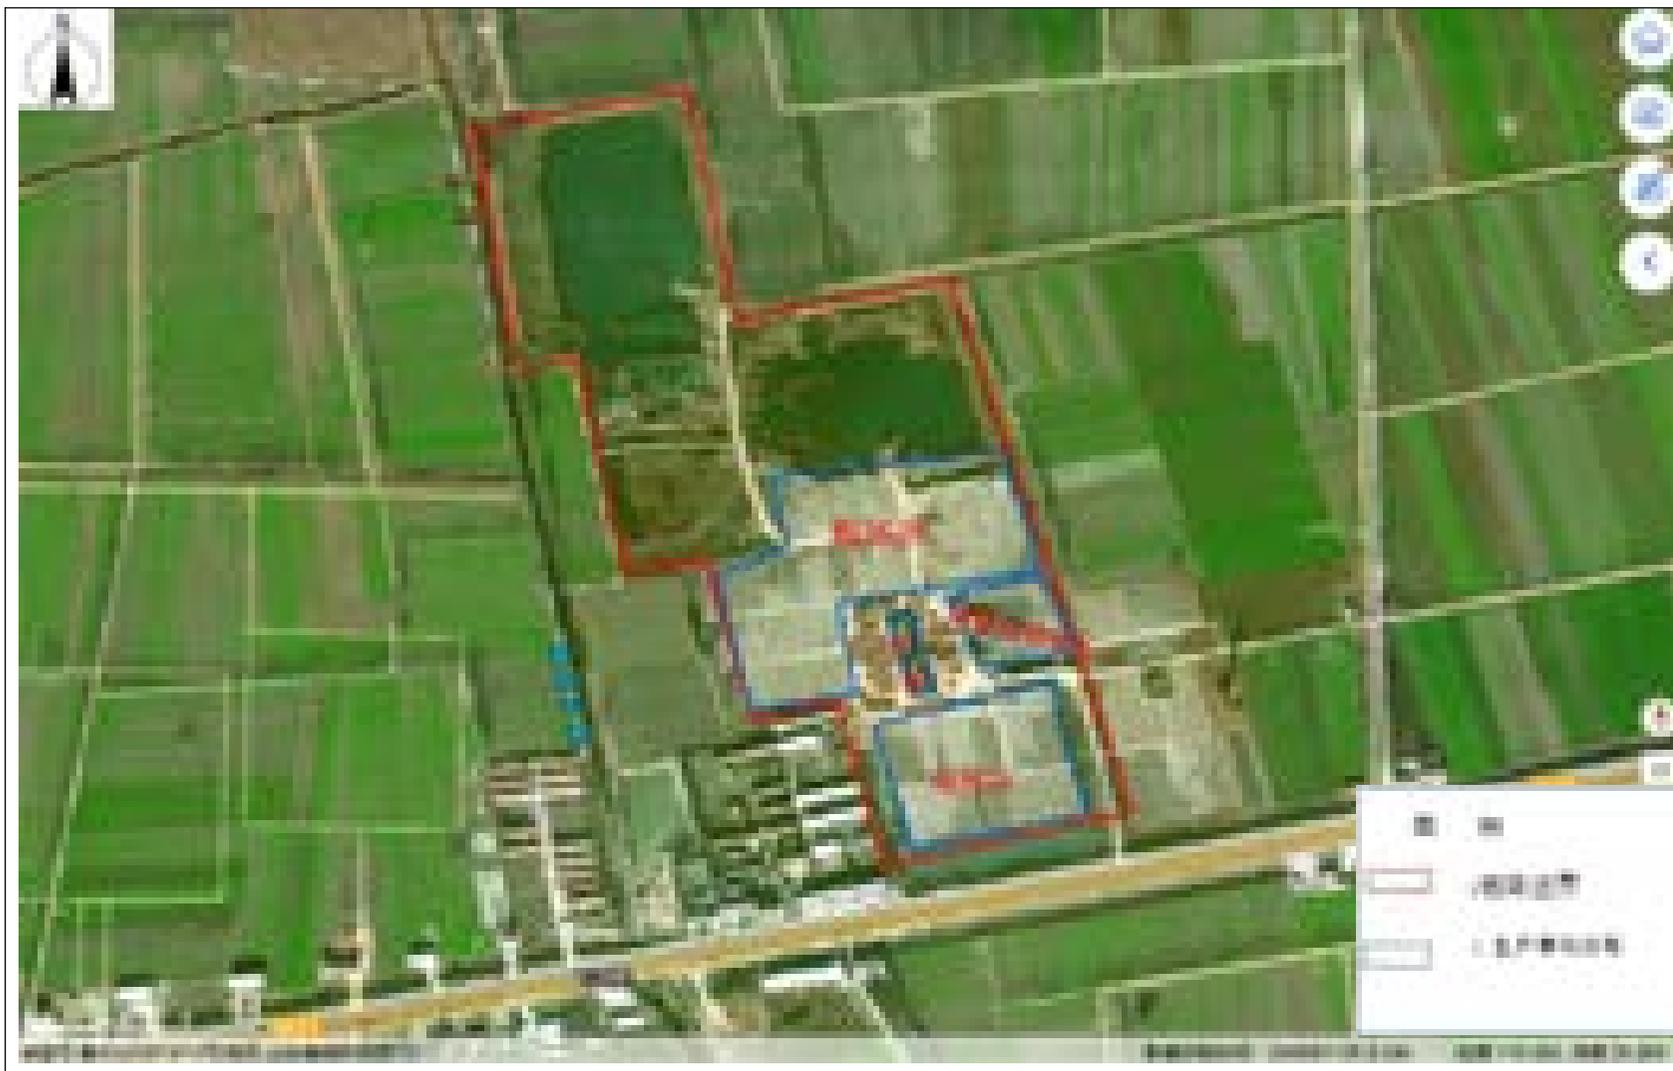
2008年11月历史影像图，地块内为原王疙瘩窑厂，主要分为堆煤区、窑体、制坯车间，其余为晾坯区。

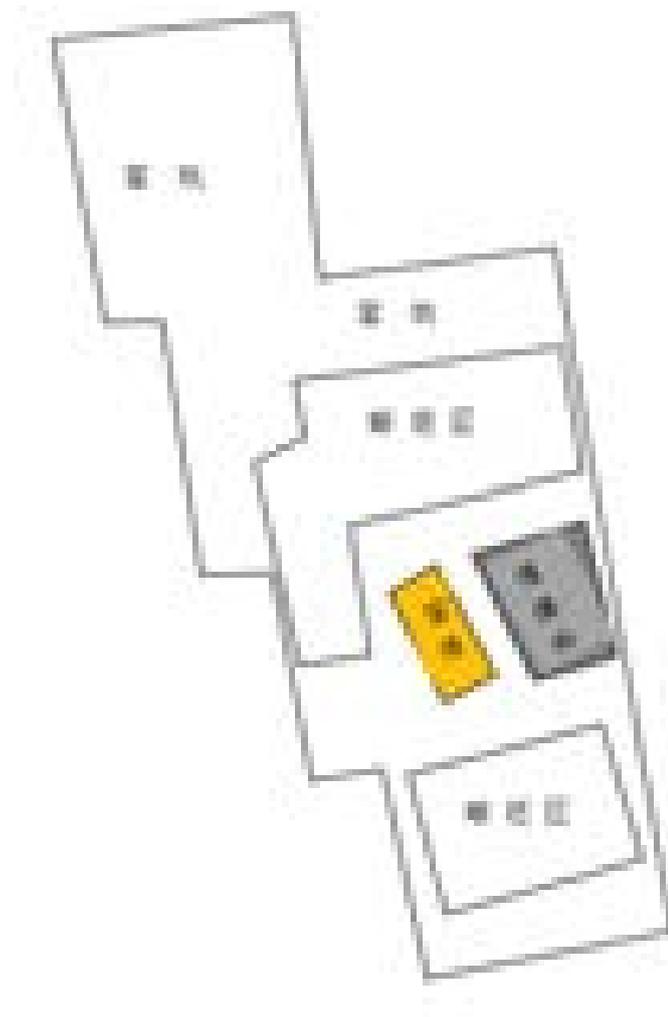
见图3.5.4-1窑厂平面布置图

项目地块在1982年之前为农田，不存在工业企业。1982年建设王疙瘩窑厂，开始生产烧结砖，2010年停产，厂区逐渐拆除。煤矸石在堆煤场露天存放，存放过程中可能产生可能挥发出砷、汞，地面采取烧结砖和水泥硬化，煤矸石破碎、滚筛在堆煤场内完成。王疙瘩窑厂平面布置图，见图3.5.4-1。

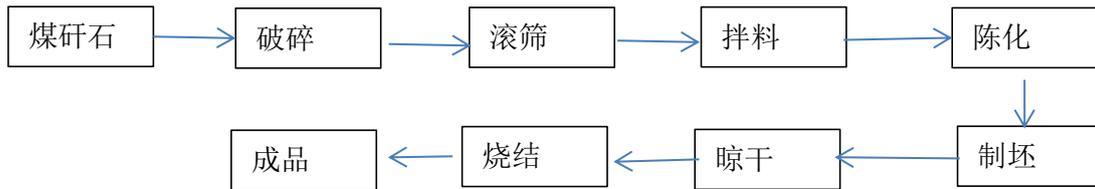
图3.4.2-2生产工艺流程图

本地块生产砖坯，主要涉及破碎、滚筛、拌料、陈化、成型、切坯、码坯、晾干、烧制工艺。

外购煤矸石破碎后，在搅拌机内加水搅拌，搅拌均匀后混合物料送至制坯区陈化库进行陈化，在陈化库中陈化约72h，消除颗粒内部应力，可使坯体表面光滑。产污环节：主要为破碎机、筛选机产生的噪声与煤矸石粉尘。

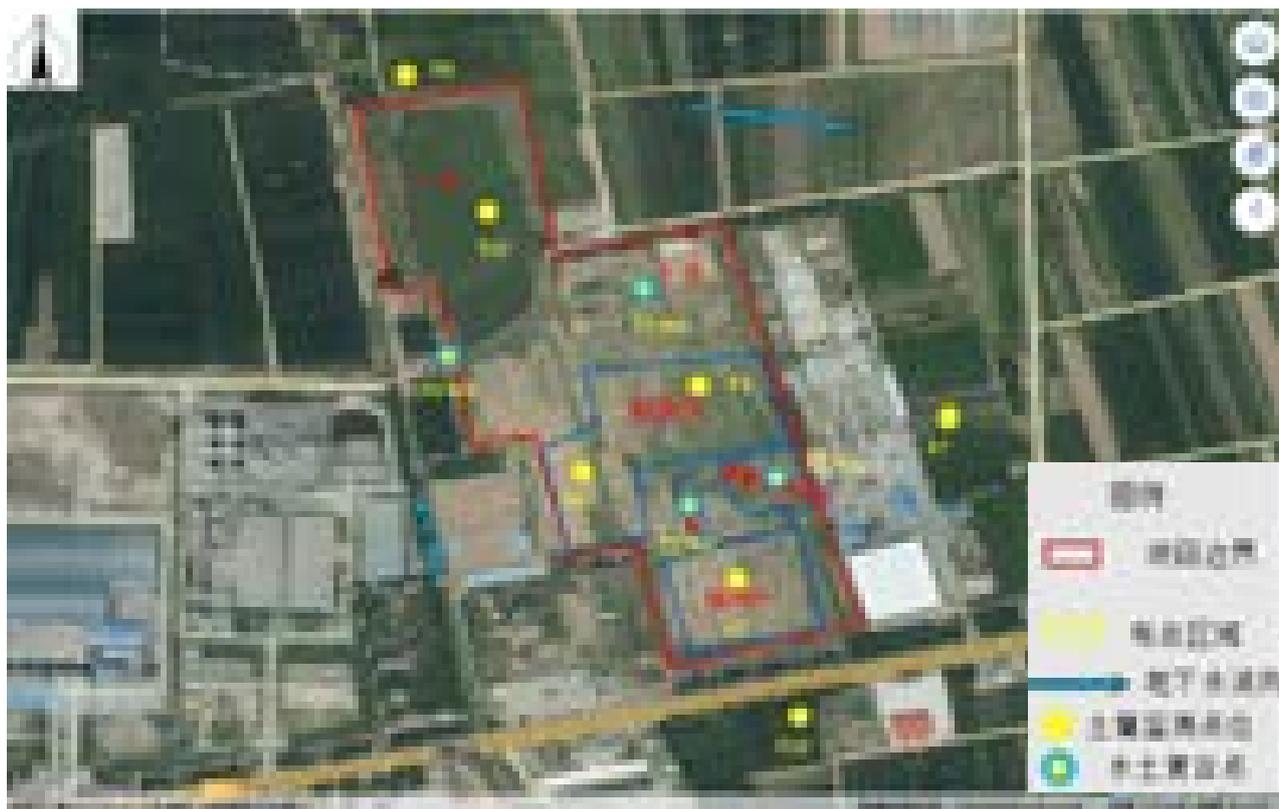
图 4.3-2 土壤和地下水监测布点图

1	W1	115.263005	35.267317	6.5	主要为窑体，确定窑体是否会对本地块造成影响。
2	W2	115.263734	35.267415	6.5	主要为堆煤场，确定堆煤场是否会对本地块造成影响。
3	W3	115.262746	35.268829	6.5	确认填平窑坑后，是否对本地块造成影响。
4	W4	115.261029	35.268394	6.5	西北方位地下水上游对照监测井

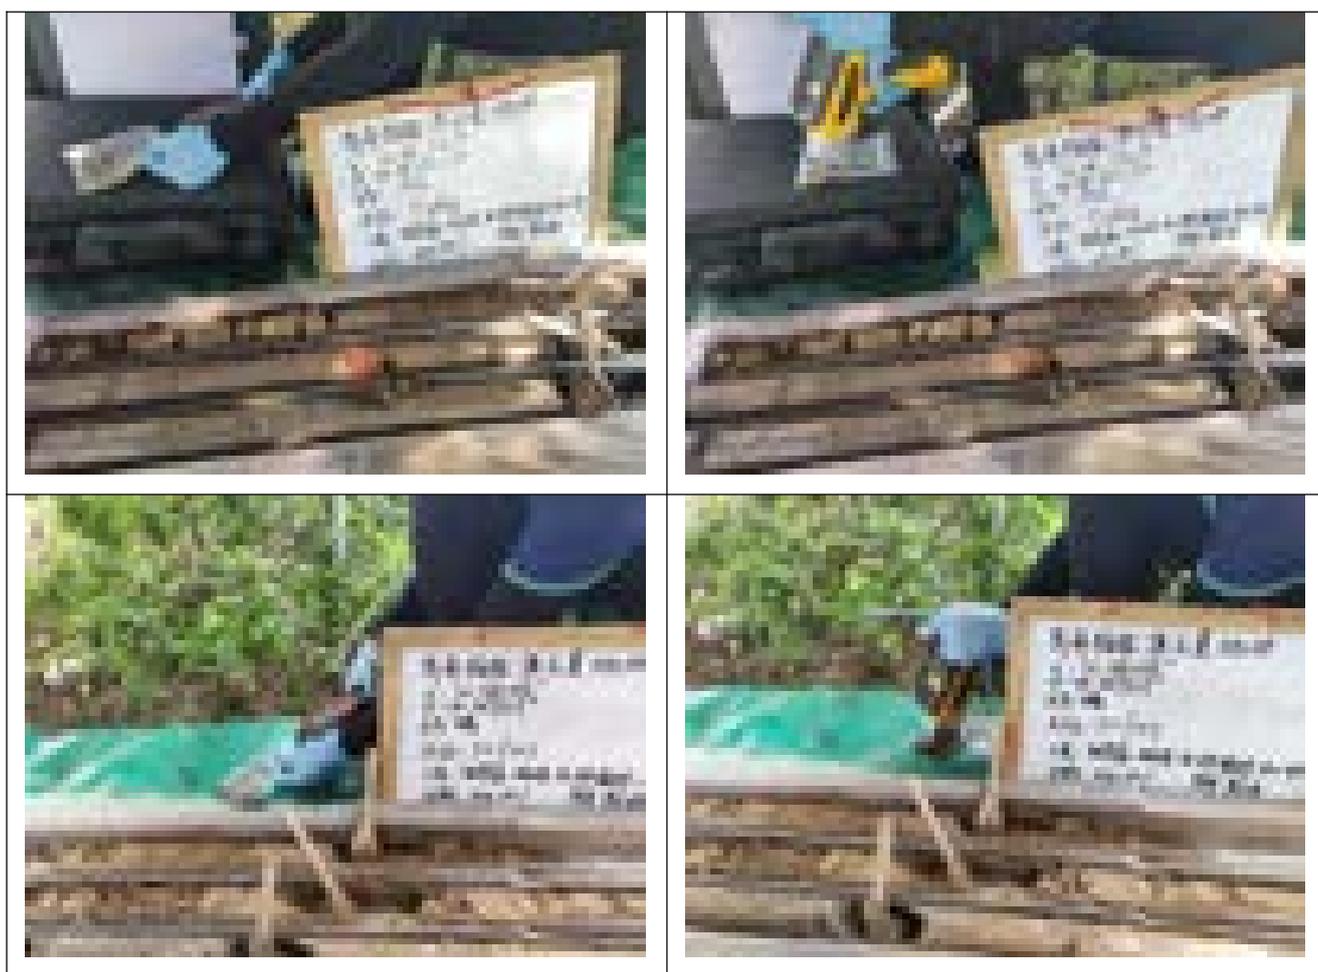
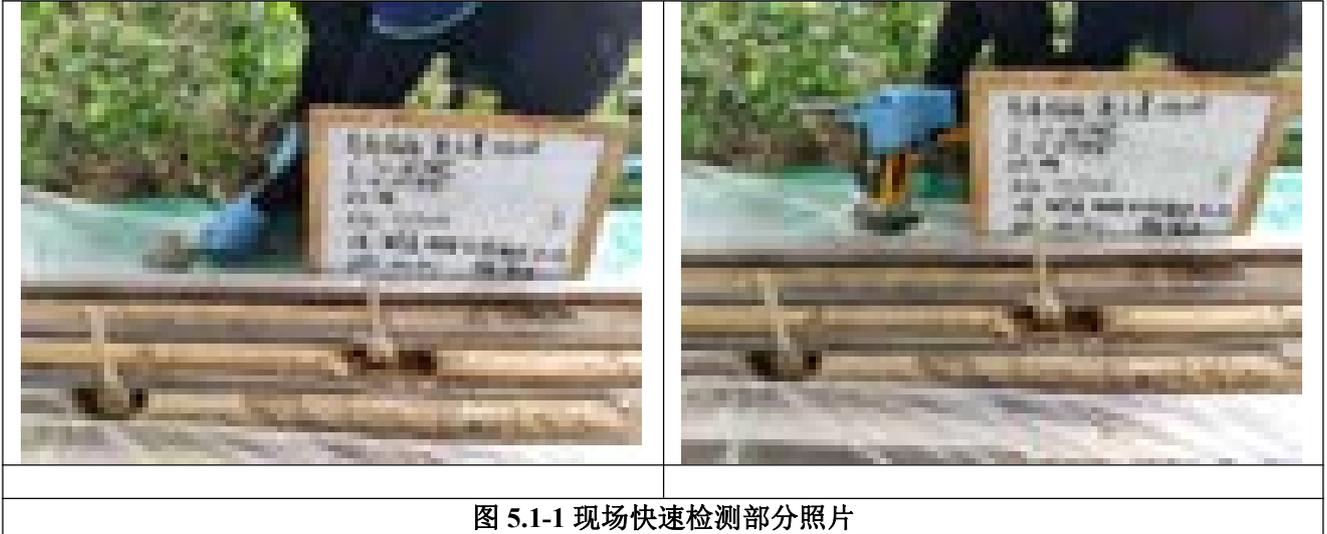
重金屬樣品快檢操作要求：土壤重金屬快速檢測方法分析前將 XRF 開機預熱 15-30min，清理土壤表面石塊、雜物；土壤表面保持平坦，保證檢測端與土壤表面充分接觸，壓實土壤增加土壤的緊密度。土壤樣品厚度至少達到 1cm，檢測時間為 90 秒。XRF 檢測數據結果見表 5.3-2。

現場快部分速檢測照片見圖 5.1-1。

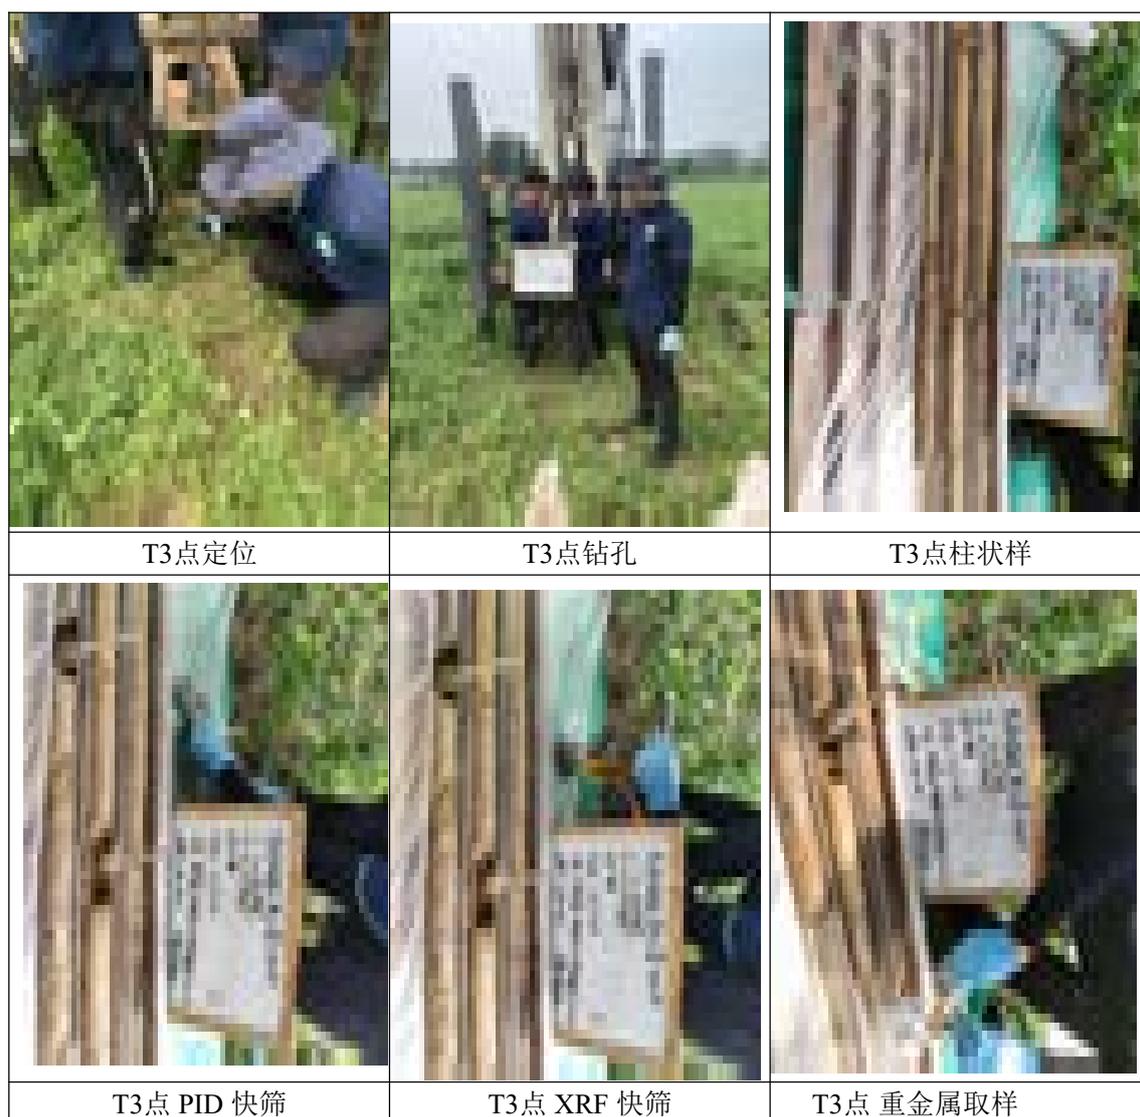
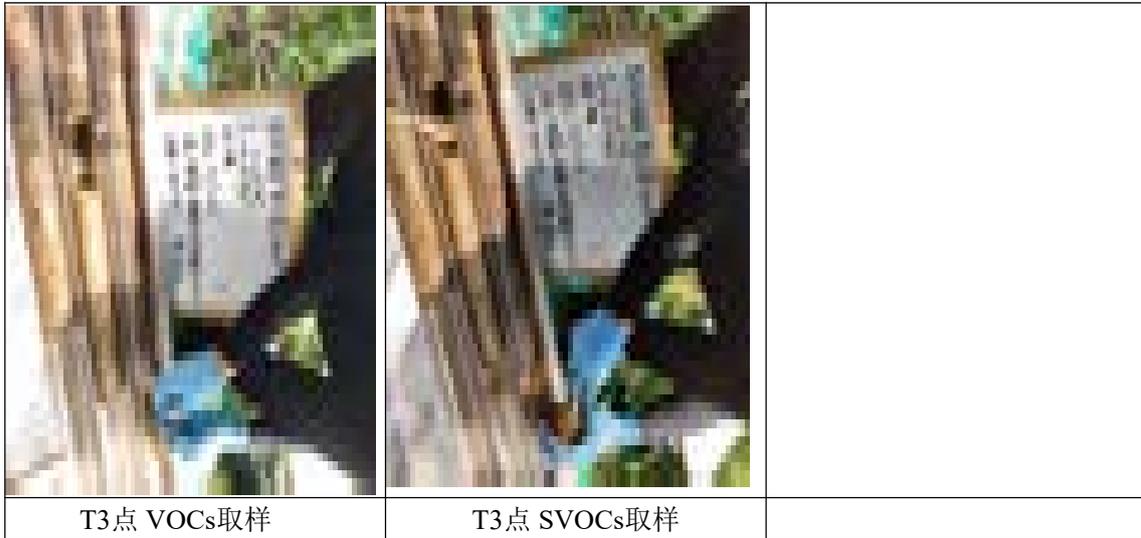
图5.3-2土壤现场钻探情况

现场采样图片见图5.3-2和附件7。

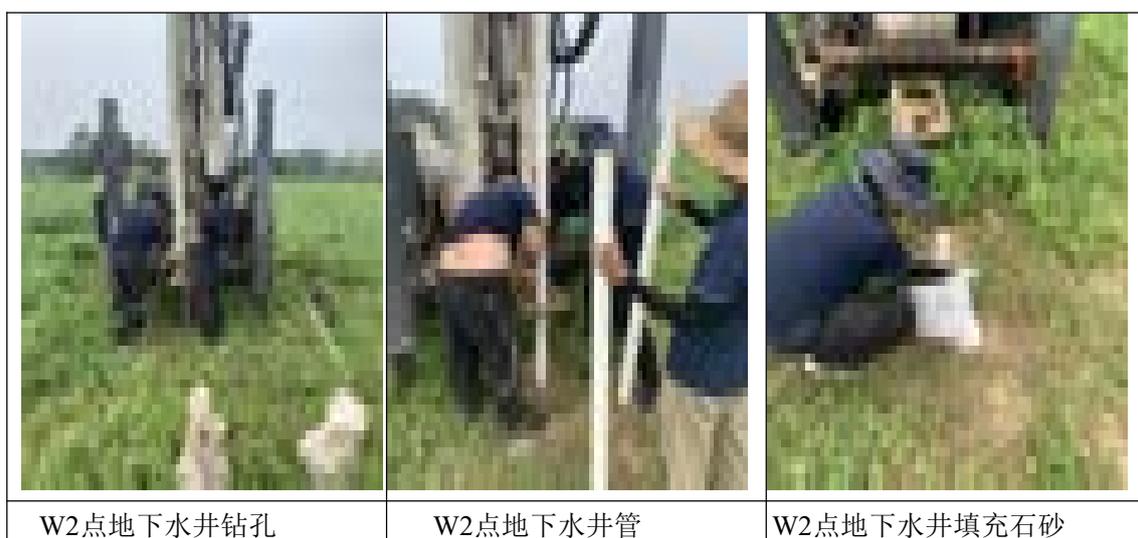
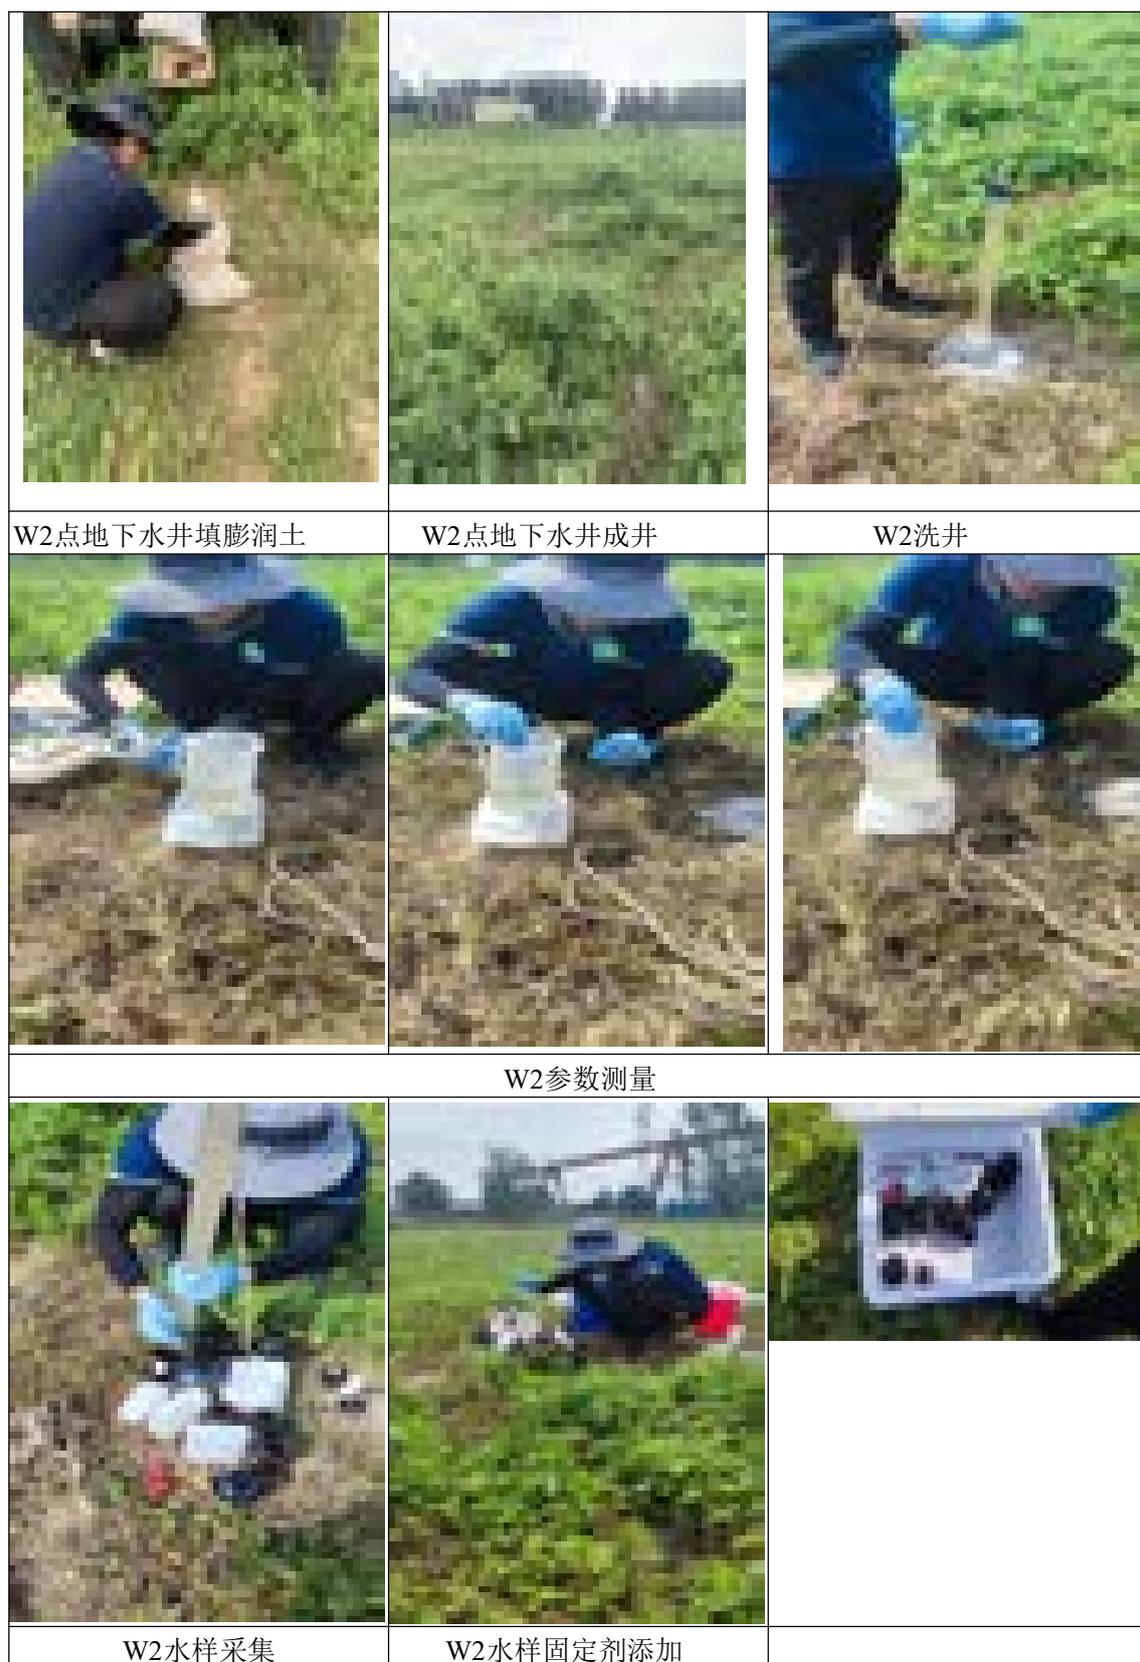
图5.3-3地下水现场钻探与后期采样

下。在滿足要求後進行採樣。採樣在採樣前洗井完成後兩小時內完成。水樣採集使用貝勒管，去離子水沖洗多次，然後用地下水潤洗三次後，採集地下水樣品。進行地下水採集時貝勒管緊靠容器壁，減少氣泡產生，保證地下水裝滿容器，用容器蓋驅趕氣泡後密封。現場樣品採集時優先採集用於檢測VOC的樣品，其次再採集用於檢測SVOC和重金屬的樣品；依據檢測指標單獨採樣。VOC樣品取樣充滿加有HCl固定劑的40mL取樣瓶，SVOC充滿1L棕色玻璃瓶。重金屬取樣充滿250mL聚乙烯瓶。其中，檢測半揮發性有機物和檢測重金屬的容器要在取樣前使用監測井內地下水潤洗。地下水採集完成後，樣品瓶用泡沫塑料袋包裹並立即放入現場裝有冰袋的樣品箱內保存。運輸過程中，輕拿輕放，於箱內填充泡沫，防止運輸過程中的振動導致的樣品擾動或樣品破損。運輸過程中樣品密封，盡量避免了日光、高溫、潮濕及酸鹼氣體的影響。現場鑽探、採樣見圖片見圖5.3-3和附件7，地下水點位樣品實際採集深度見表5.3-4，成井、洗井記錄表詳見附件8。
